**Vaasan Saippuatehdas**

Vanha tiilirakennus

**KUNTOKARTOITUS**

15.11.2016

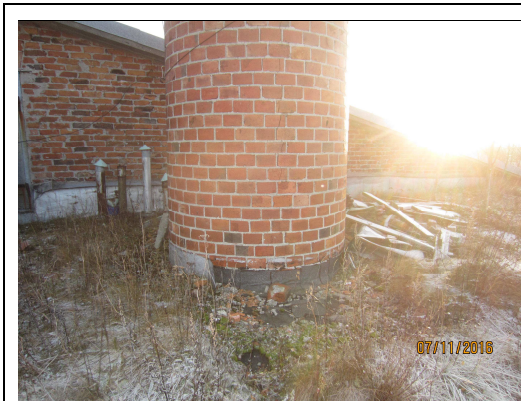
*Kuva 5. Vesikatolla vuotava piipun juuri ja muita läpimenoja.*

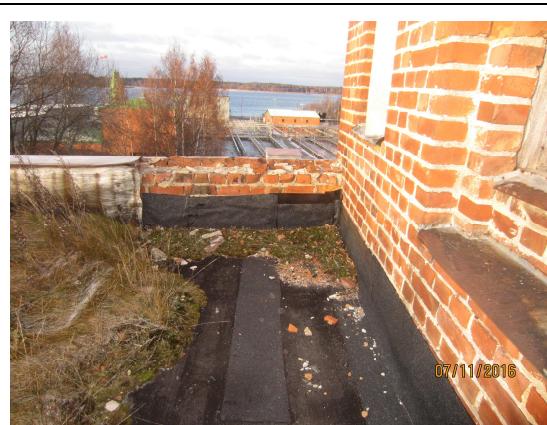
*Kuva 6. Vesikatolla on runsaasti puuttuvia ja rikkoutuneita räystääspeltejä. Torniosan muurauksia tippunut alemmalle tasolle. Korjattua ja vanhaa vesikattopin-  
taa.*

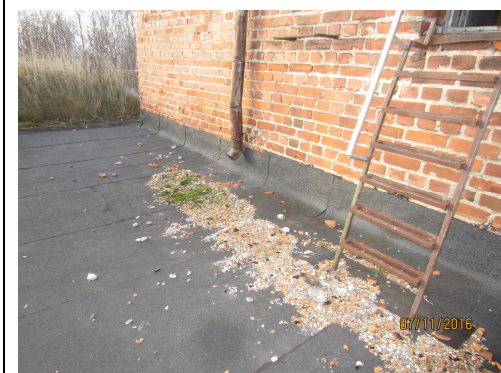
*Kuva 7. Torniosan julkisivumuurausta tippuu vesikatolle. Korjattua ja vanhaa vesikattopintaa. Torniosan vesikatolle ei päästy.*

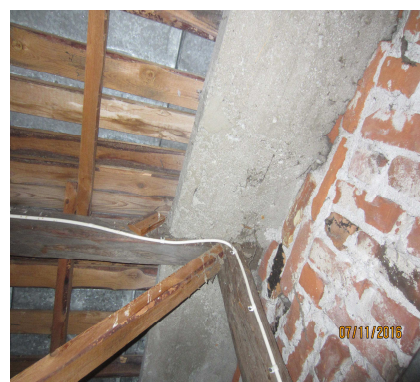
*Kuva 8. Uuden osan vesikatosta ja betoniräystästä sisäpuolelta kuvattuna.*

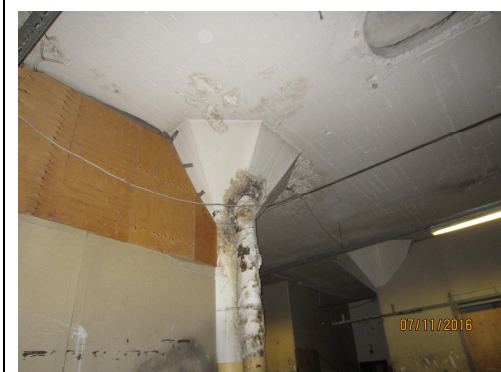
*Kuva 9. 1. kerroksen katossa kattovesiputket vuotavat joka paikassa. Rikkinäiset asbestieristeet.*

Tilat, joissa on rikkonaisia asbestieristeitä ei saa oleskella tai asbestipitoiset eristeet on purettava tai kapseloitava turvallisiksi **viipymättä**.

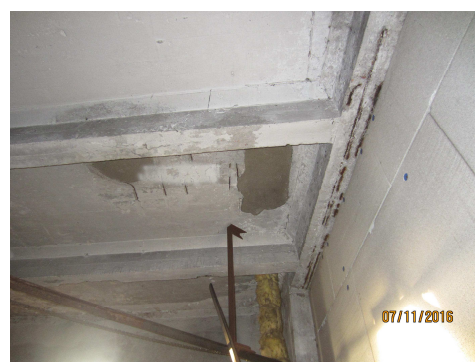
*Kuva 10. Torniosan vesikatto vuotanut ja kattopalkit vaurioituneet.*

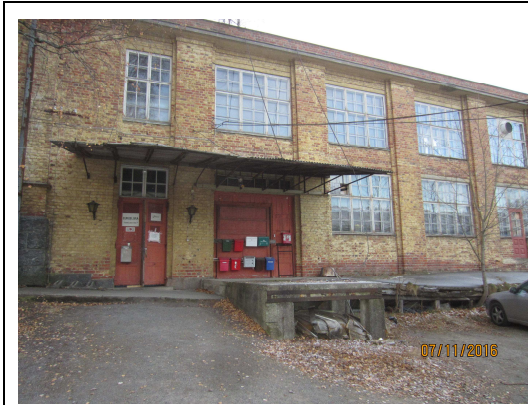
- Itäpuolen julkisivulla on betoninen lastauslaituri, joka on valettu puutolppien varaan. Puiden lahoamisen myötä lastauslaituri on painunut ja rikkoutunut käyttökelvottomaksi.

*Kuva 23. Itäpuolen julkisivua. Vetotangoihin vahvistettu kevyt lippa. Rikkoutunut lastauslaituri.*

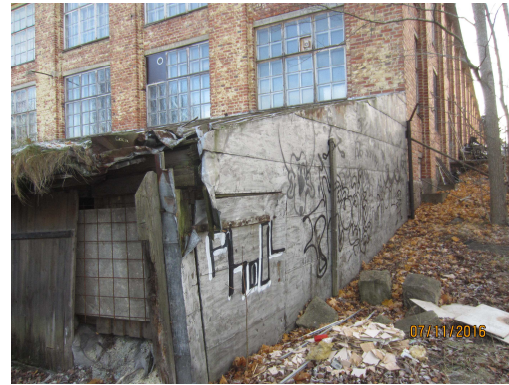
*Kuva 24. Pohjoispuolen rikkoutunutta matalaa varastoa nk. "Kinamuren".*
