Vaasan Saippuatehdas

Vanha tiilirakennus

KUNTOKARTOITUS

Lisätutkimus 06.10.2017

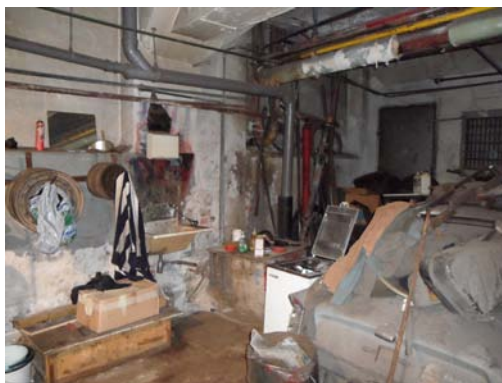
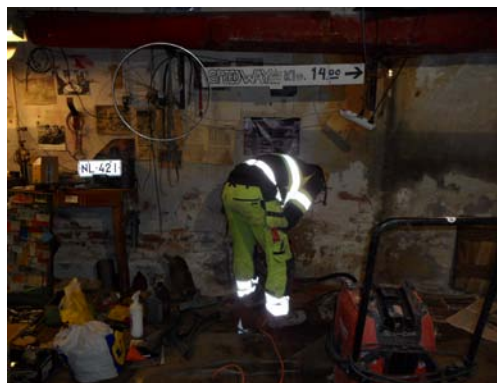
Kellari, jota aluperin käytettiin verstaina; näytteet 3, 6, 7 ja 8.

Analyysivastaukset näyttivät kohonneita öljyfraktioarvoja C10-C21 sekä C21-C40.

Öljyjaearvot olivat 490 mg/kg. Tämä arvo ylittää kynnsarvon joka on 300 mg/kg.

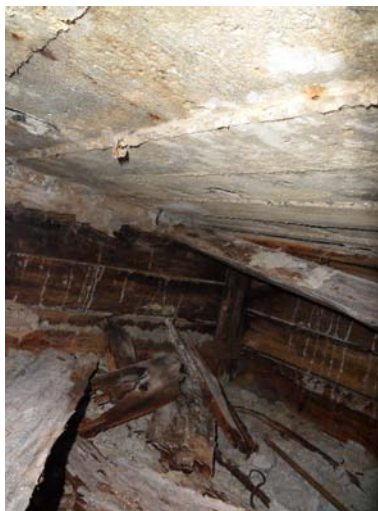
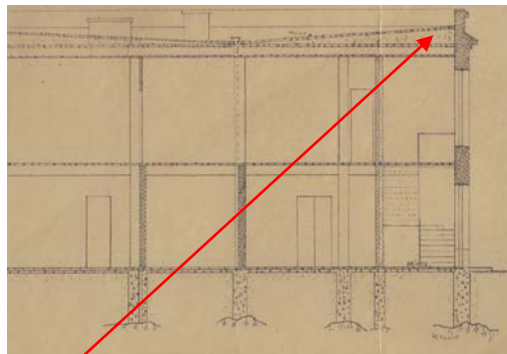
Yläpohja; Kennopalkisto

Näyte 9: Vesikatto – Kennopalkin muotilauta

Näyte sisältää liian korkeita mikrobipitoisuuksia. Analyysitulokset osoittavat mikrobivaurioita.

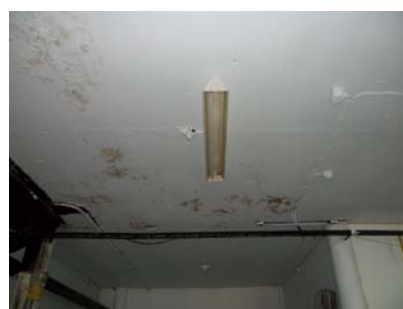
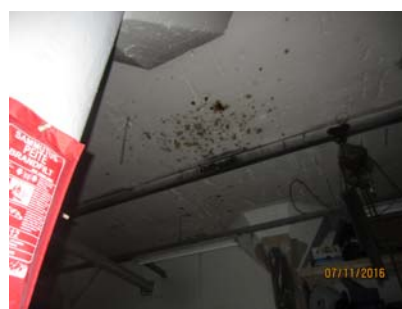
- Öljyä on valunut välipohjan läpi useammassa paikassa.

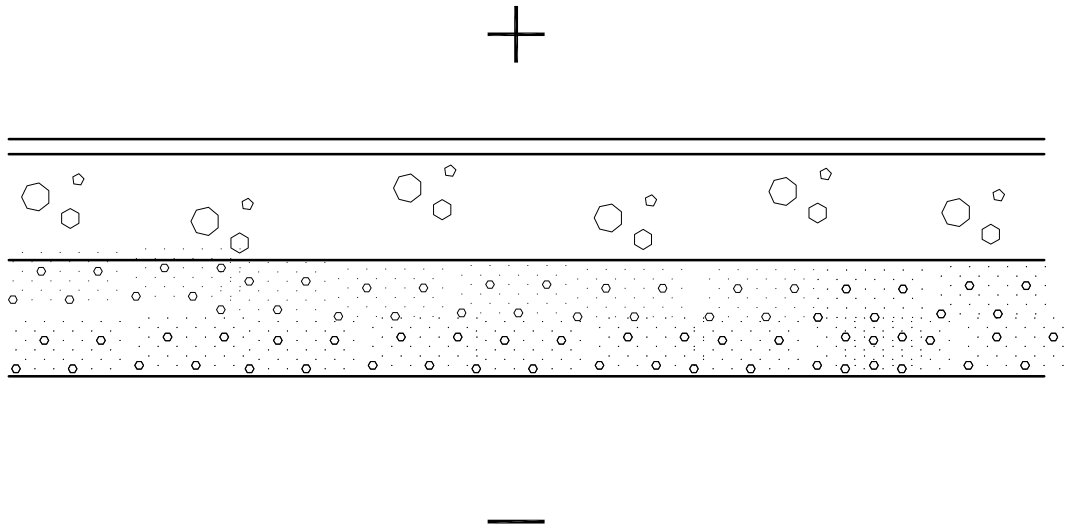
1. KERROKSEN MAANVARAINEN LATTIA, PAIKKA 2

20 mm	Pintamaali
140 mm	Pintabetoni, NÄYTE 3 PAIKKA 2
	Maanvarainen teräsbetonilaatta, NÄYTE 3 PAIKKA 2
	Täytemaa, hiekka, NÄYTE 4 PAIKKA 2

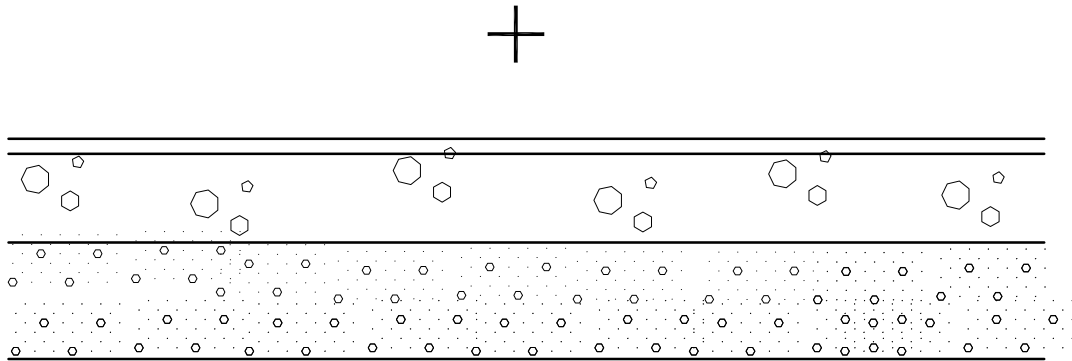
KELLARIN MAANVARAINEN LATTIA, PAIKKA 4

- 5-15 mm Pintamaali ja vanhoja muovimattoja
- 120-130 mm Pintabetoni, NÄYTE 7 PAIKKA 4
- Maanvarainen teräsbetonilaatta, NÄYTE 7 PAIKKA 4
- Täytemaa, hiekka, NÄYTE 8 PAIKKA 4

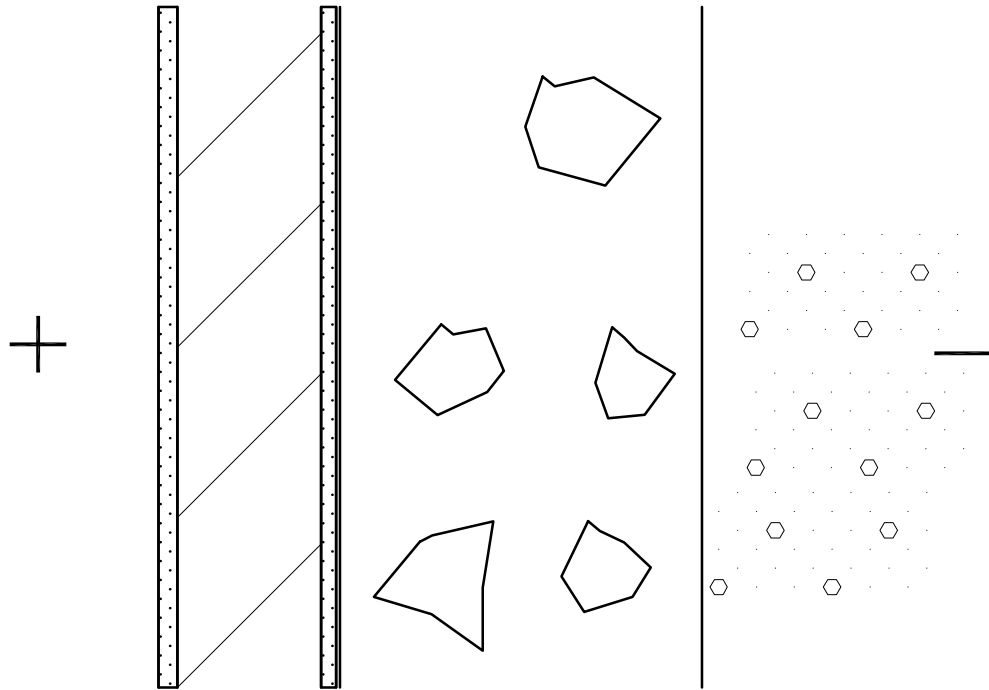
ULKOSEINÄ PAIKKA 1

- 25 mm Pintamaali
- 25 mm Rappaus, NÄYTE 2
- 190 mm Tiilimuuraus, NÄYTE 1
- 25 mm Rappausväli, ei sisällä vanhaa vedeneristettä.
- Säästöbetoni, luonnonkivi, ei porattu läpi
- Maatäyte, ei tutkittu pihaalueen maanäytteitä

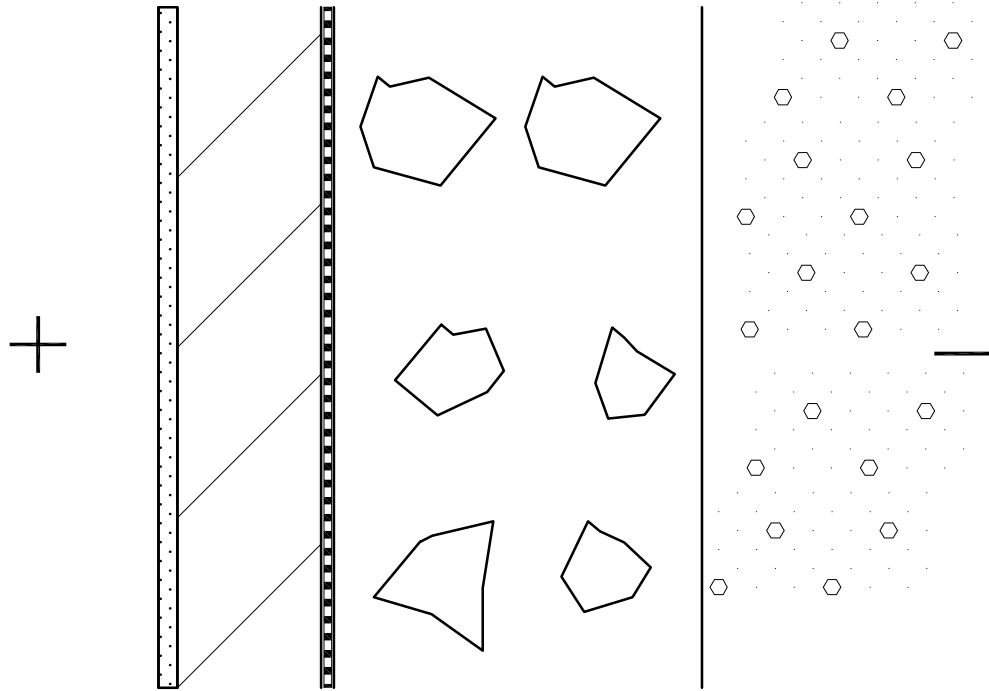
KELLARIN MAANVASTAINEN SEINÄ PAIKKA 3

- 10-20 mm Pintamaali
- Laasti/rappaus
- 190 mm Tiilimuuraus
- 10 - 5 mm Vanha pikikerros, NÄYTE 5 PAIKKA 3

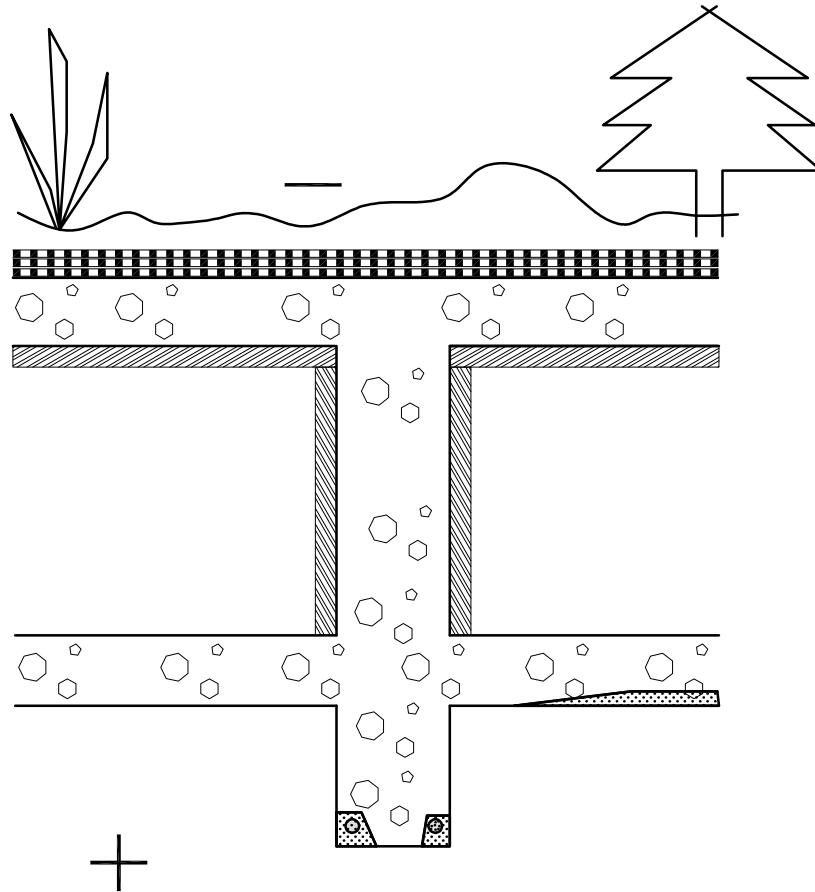
VANHA YLÄPOHJA PAIKKA 5

- Vesikatolla ruoho ja puustokasvustoa runsaasti. Runsaasti vuotokohtia etenkin kaivojen kohdalla
- 20-30 mm Vanhaa bitumikermiä vedeneristeenä. Vedeneriste on uusittu pienellä osaa kattoa

- NÄYTE 10 ja 11, PAIKKA 5
- 80 -90 mm Vanha kennopalkiston ylälaatta
- 25 mm Vanha lahonnut muottialudotus, läpilahonnut, osa on tippunut alalaatanpäälle.

- 350 mm Vanha kennopalkiston välitila, jossa vanhaa lahonnutta muottilautaa. Eristettä ei ole kennoissa.
- Vanhan teollisuustilojen yläpohjat ovat yleensä eristämättömiä ja vanha kermikerros on estänyt sisäilmakosteuden haihtumisen joten kosteus on kastellut yläpohjanrakenteet vaurioittaen niitä.

- Vanha alalaatta
- Vanhat laatat ja palkistot, osa vaurioitunut ja ruostuneet raudat ovat lohkaisseet suojabetonin laatoista ja palkeista.
- HUOM !**
- Vanha kennopalkisto, on osaksi tuplarakenteinen kalistusten aikaasaamiseksi, vanhojen rakennusleikkausten mukaan.

- Rakennuksen ullakon välipohjat (yläpohja) tyhätään kaikesta vanhasta muottilaudasta ja eristeestä sekä uusitaan tutkimustulosten perusteella nykyvaatimusten mukaisiksi yläpohjarakenteeksi, mikäli lisätutkimuksessa ei todeta sen liiallista rapautuneisuutta.
- Rakennuksen ullakon välipohjan todellinen kunto saadaan selville vasta vesikattopintojen purkamisen myötä. Mahdollisen ullakon välipohjien purkutarve saadaan selville lisätutkimusten mm. ohutvietutkimuksen ja vetokokeen perusteella.

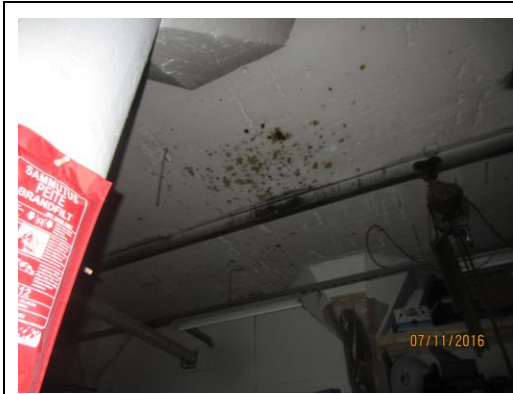
Kuva 11. Rakennuksen välipohjissa puskee öljyt paikka paikoin läpi.

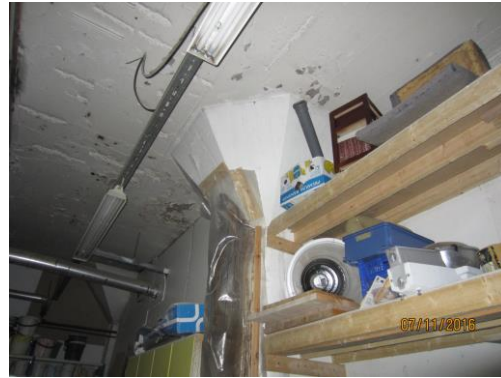
Kuva 12. Vanha vuotava sadevesiputki teipattu 1. kerroksessa.

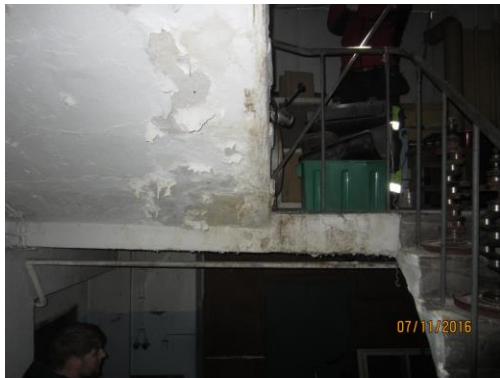
Kuva 13. Torniosan betoniportaavat ovat kastuneet vuosien varrella vesikattovuotojen vuoksi. Betonissa murtumia.

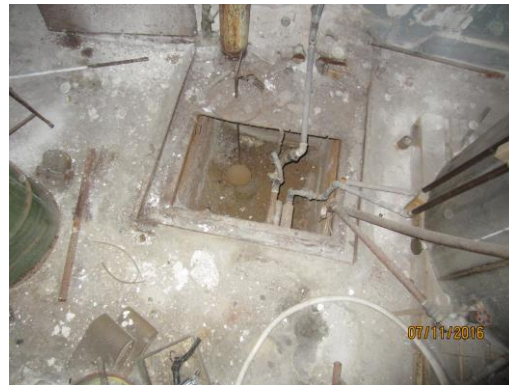
Kuva 14. Kellarin lattiassa on suojaamattomia aukkoja.

Kaikki välipohjien aukotukset tulee sulkea esimerkiksi kiinnitetyin teräslevyihin. Välipohjien suojalevyt eivät saa olla irrallaan.

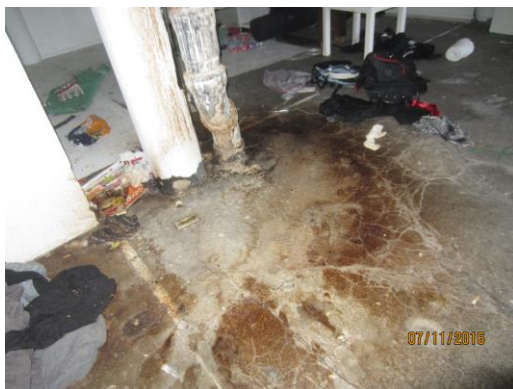
Kuva 15. Lattialla putki- ja vesikattovuotojälkiä lattiasa.

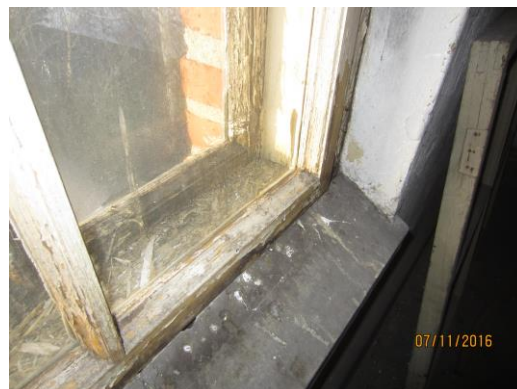
Kuva 16. Ikkunat kiinteistössä ovat käyttökänsä päässä.

- Kaikki puu- ja metalli-ikkunat kunnostetaan tai uusitaan nykyvaatimusten mukaisiksi.

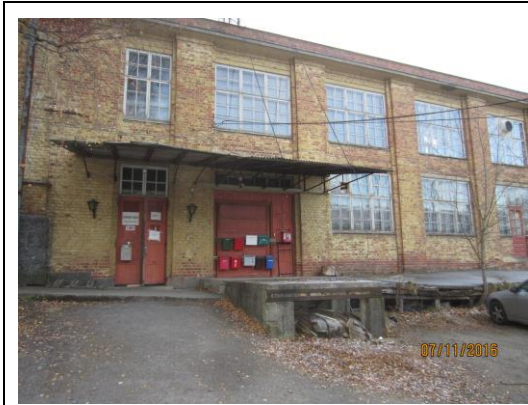
- Itäpuolen julkisivulla on betoninen lastauslaituri, joka on valettu puutolppien varaan. Puiden lahoamisen myötä lastauslaituri on painunut ja rikkoutunut käyttökelttomaksi.

Kuva 23. Itäpuolen julkisivua. Vetotangoihin vahvistettu kevyt lippa. Rikkoutunut lastauslaituri.

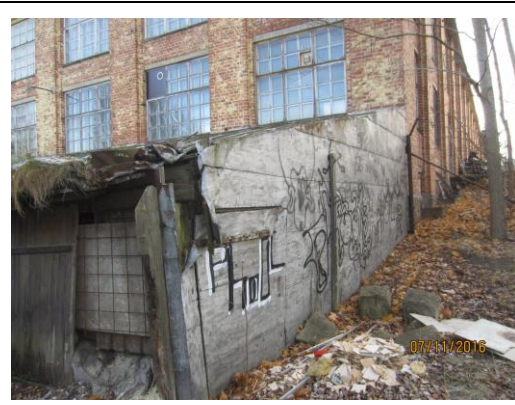
Kuva 24. Pohjoispuolen rikkoutunutta matalaa varastoa nk. "Kinamuren".
