Mustasaari 2.10.2024
Sivu 1

Asbesti ja haitta-aine kartoitusraportti 24-1002

Kohde: Päiväkoti Barnholken
Stråkantie 174
651410 Sundom

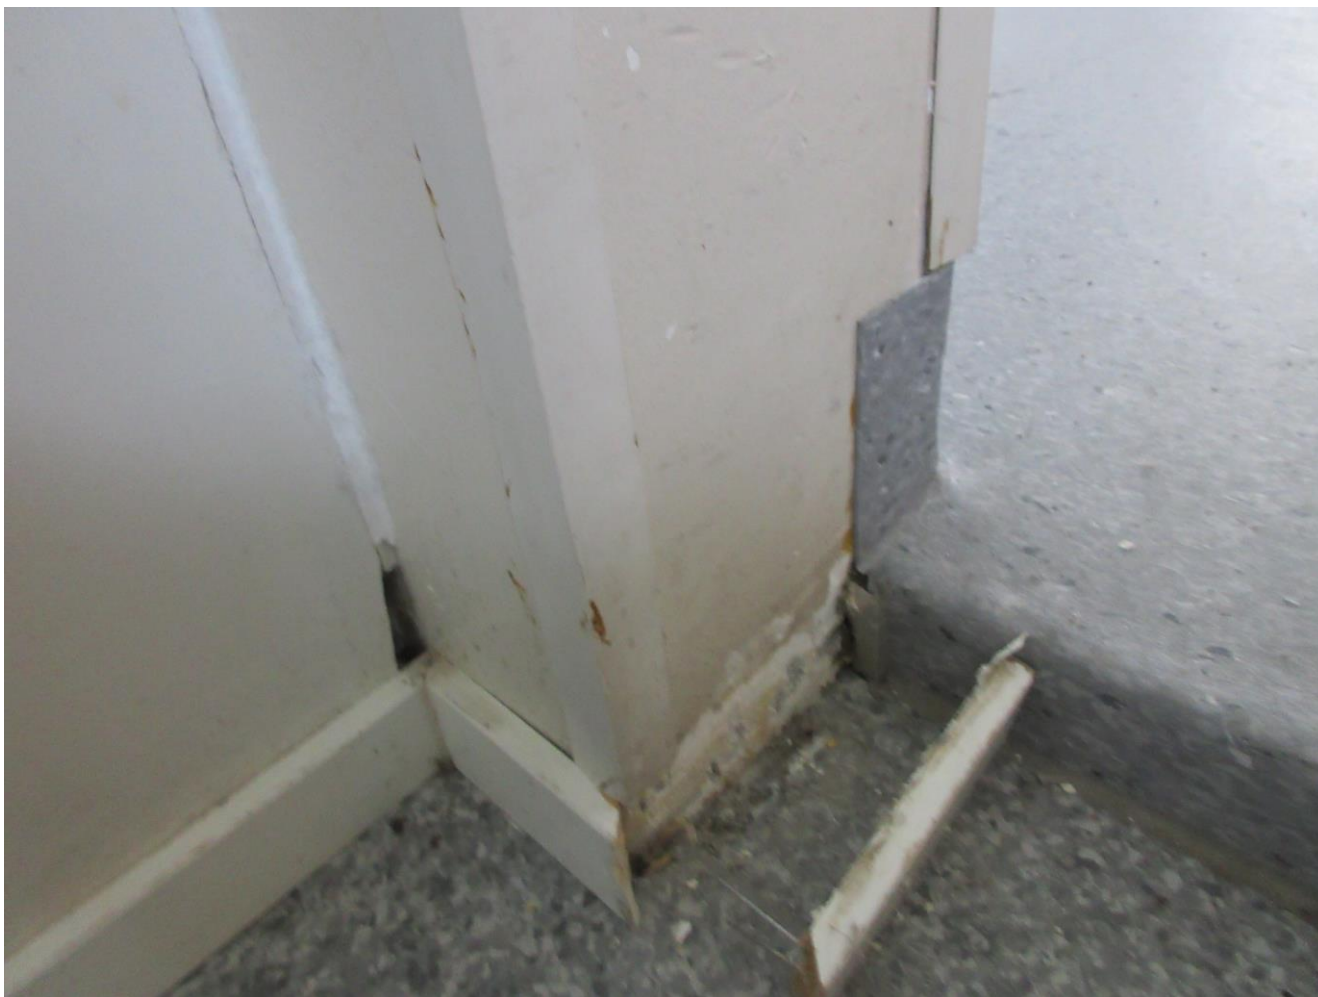
Kuva 1 17.9.2024 Vaatehuone 108 1 krs: Näyte 1 otettiin lattiamatosta, liimasta ja tasoitteesta, näyte ei sisällä asbestia

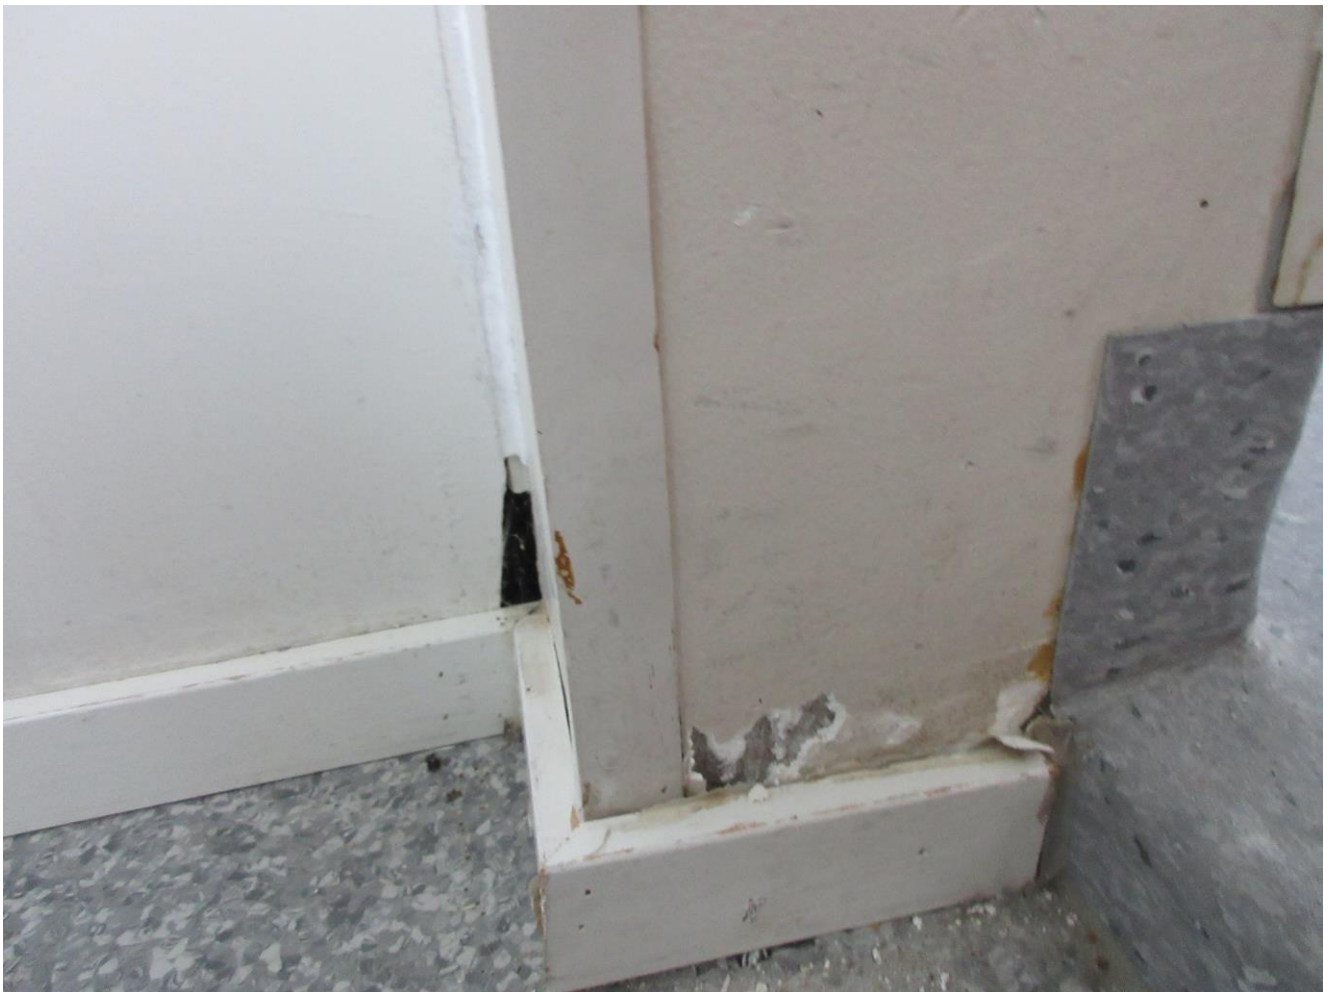
Kuva 2 17.9.2024 Vaatehuone 108 1 krs: Näyte 2 otettiin seinämaalista ja tasoitteesta, näyte ei sisällä asbestia

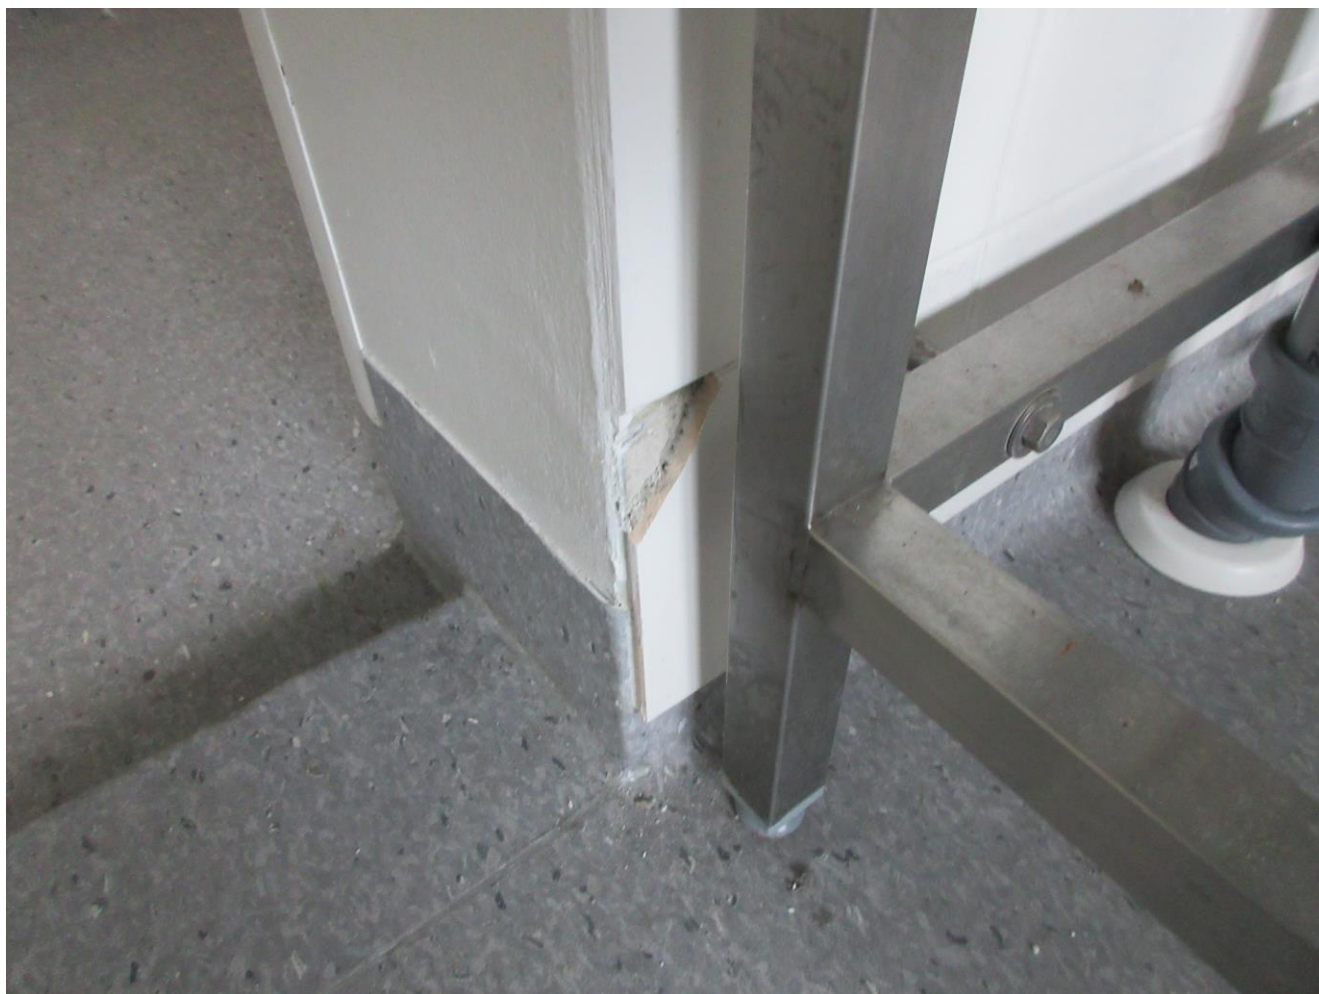
Kuva 3 17.9.2024 Keittiö111 1 krs: Näyte 3 otettiin seinäkaakelin sauma ja kiinnityslaasteista,näyte ei sisällä asbestia

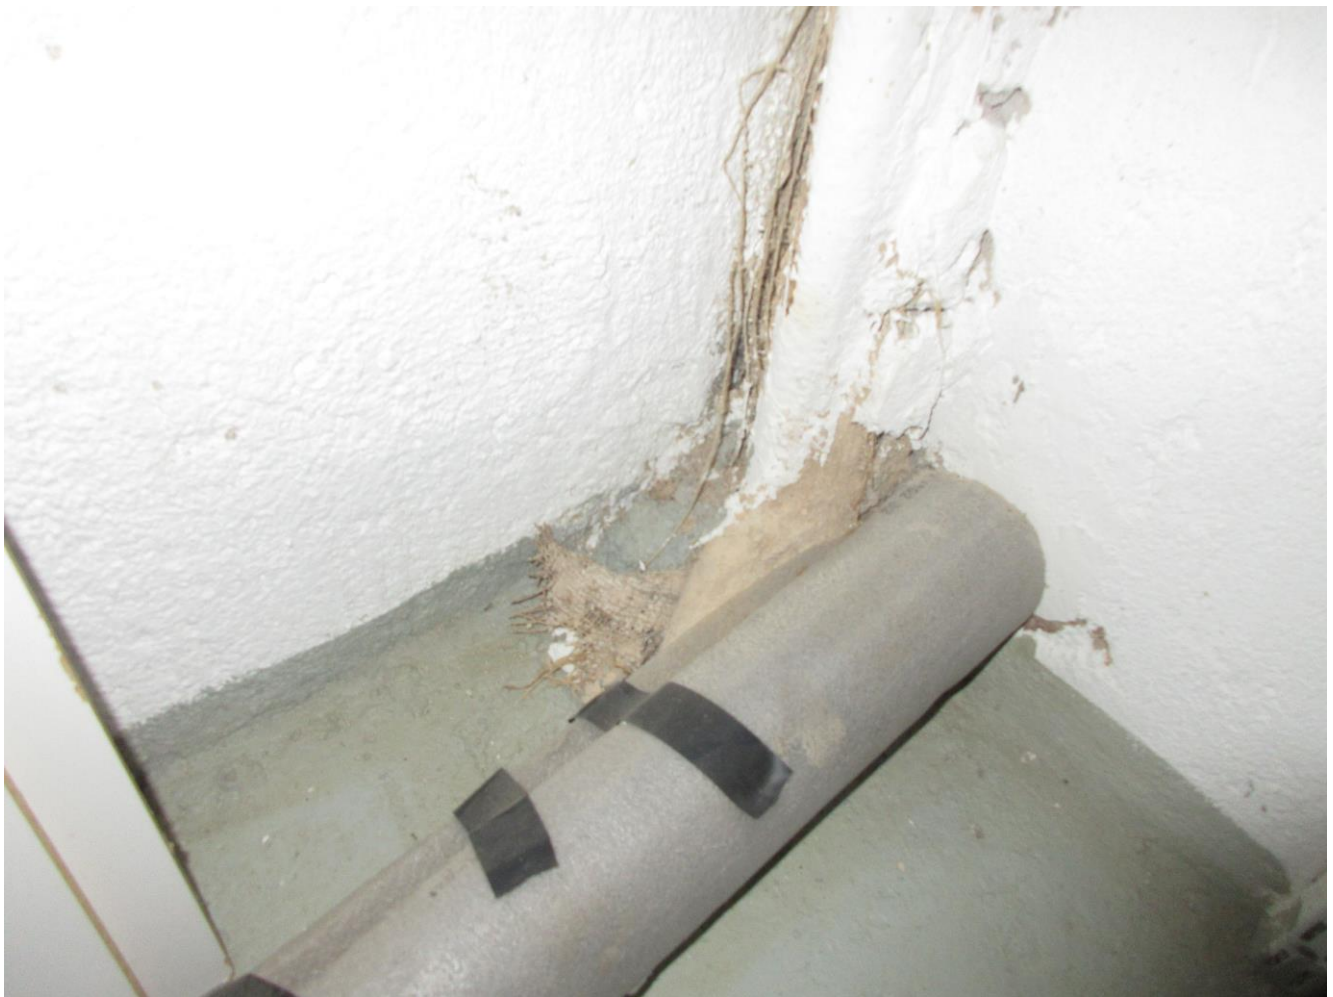
Kuva 5 17.9.2024 Varasto115 1 krs: Näyte 5 otettiin vanhan vesiputken massaeristeestä, **näyte sisältää asbestia**

Asbestipitoisen materiaalin purkutyössä on noudatettava asbestilaki 684/2015 ja 798/2015 annetut ohjeet purkutyön turvallisuudesta sekä jätteiden käsittelystä. Työn suorituksen jälkeen varmistetaan työtilan puhtauden ilmamittauksella ennen suojaseinien poistamista, ilman asbestikuitumäärä ei saa ylittää 0,01 kuitua/cm3 ilmaa ja mittauksesta toimitetaan hyväksytty pöytäkirja tilaajalle ja valvojalle.

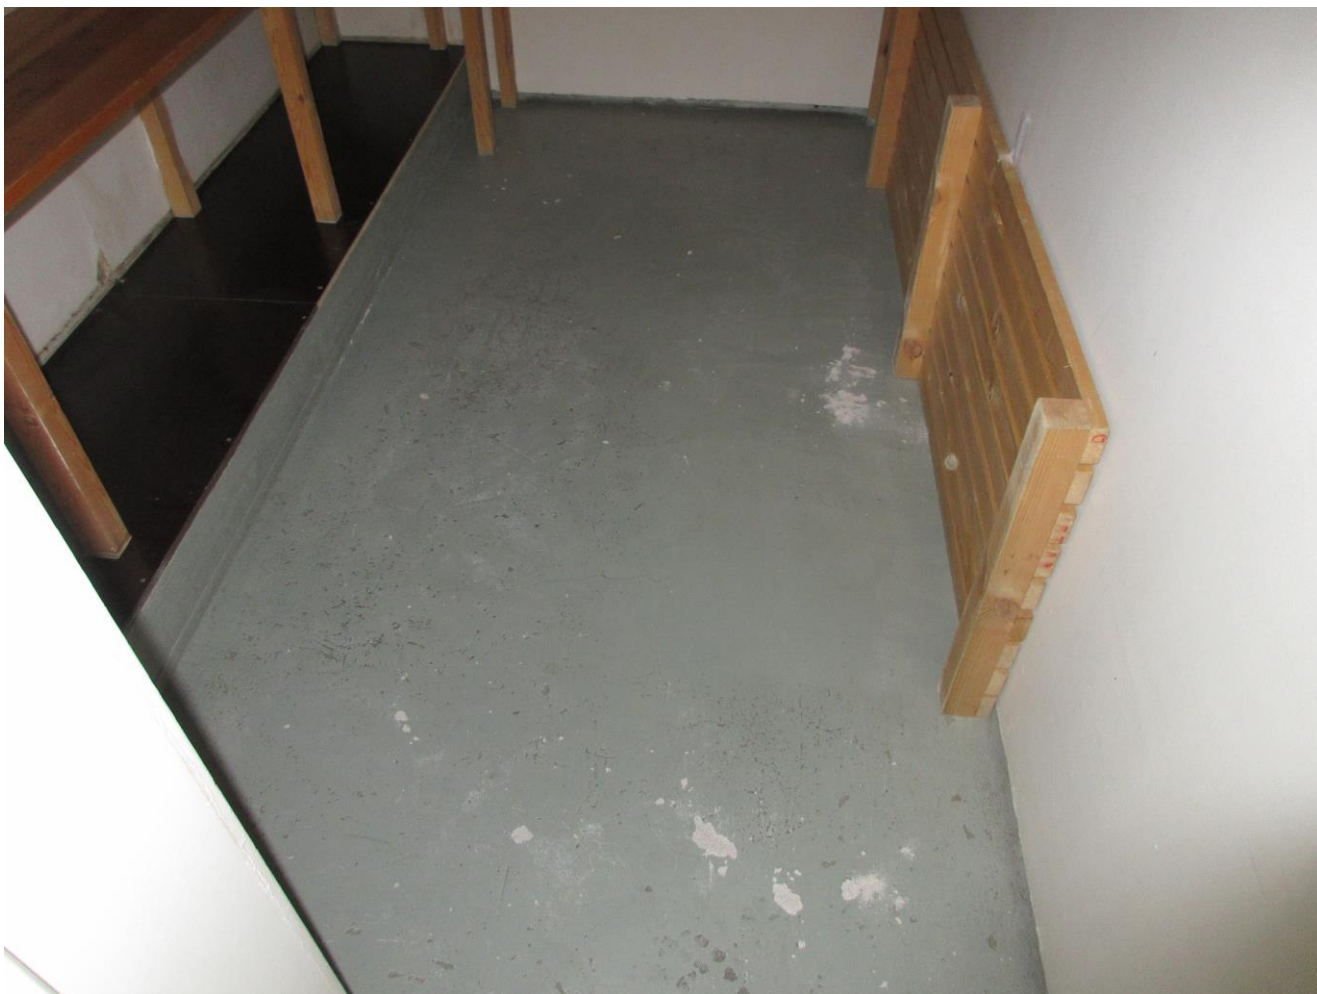
Näyte 6 Kuivavarasto 113, kylmiö 114: Lattiamaa sisältää PCB yhdisteitä yhteensä <35 mg/kg
Näyttemäärä alittaa rajaarvon 50mg/kg ja maalijätteet luokitellaan PCB:n osalta tavanomaiseksi jätteeksi.

Näyte 6 Kuivavarasto 113, Kylmiö 114: Lattiamaa sisältää Lyijyä yhteensä 160 mg/kg.
Näyttemäärä alittaa rajaarvon 500 mg/kg ja maalijätteet luokitellaan lyijyn osalta tavanomaiseksi jätteeksi.

Kuva 6 17.9.2024 Kuivavarasto113,kylmiö 114 1 krs. Näyte 6 otettiin lattiamaalista,näyte sisältää lyijyä 160 mg/kg ja PCB <35 mg/kg .Maalijätteet luokitellaan tavanomaiseksi jätteeksi.

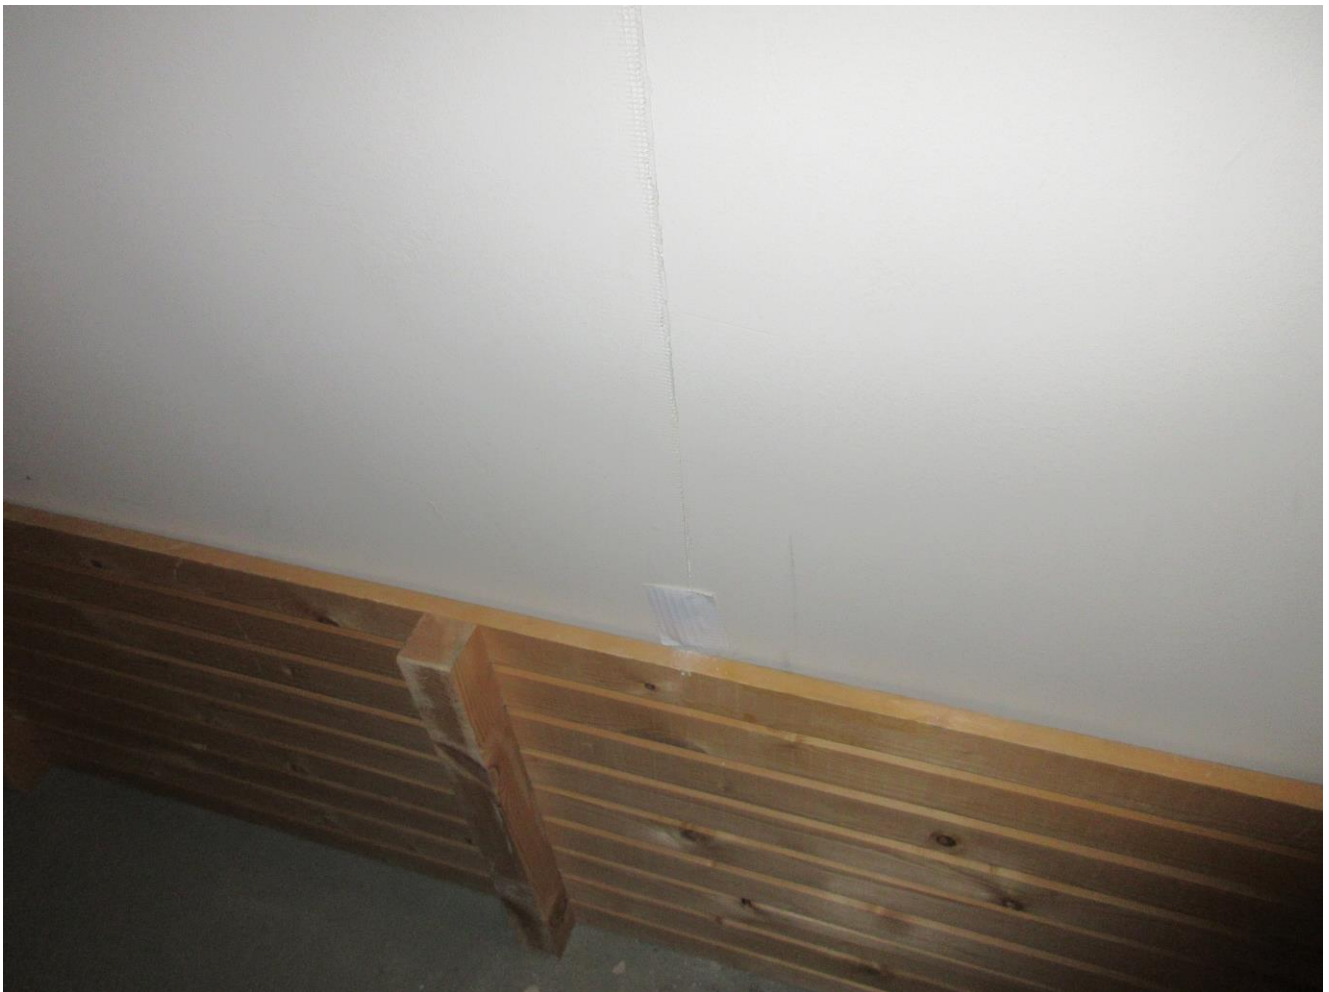
Kuva 7 17.9.2024 Kylmiö 114 1 krs: Näyte 7 otettiin Luja seinälevystä,näyte ei sisällä asbestia

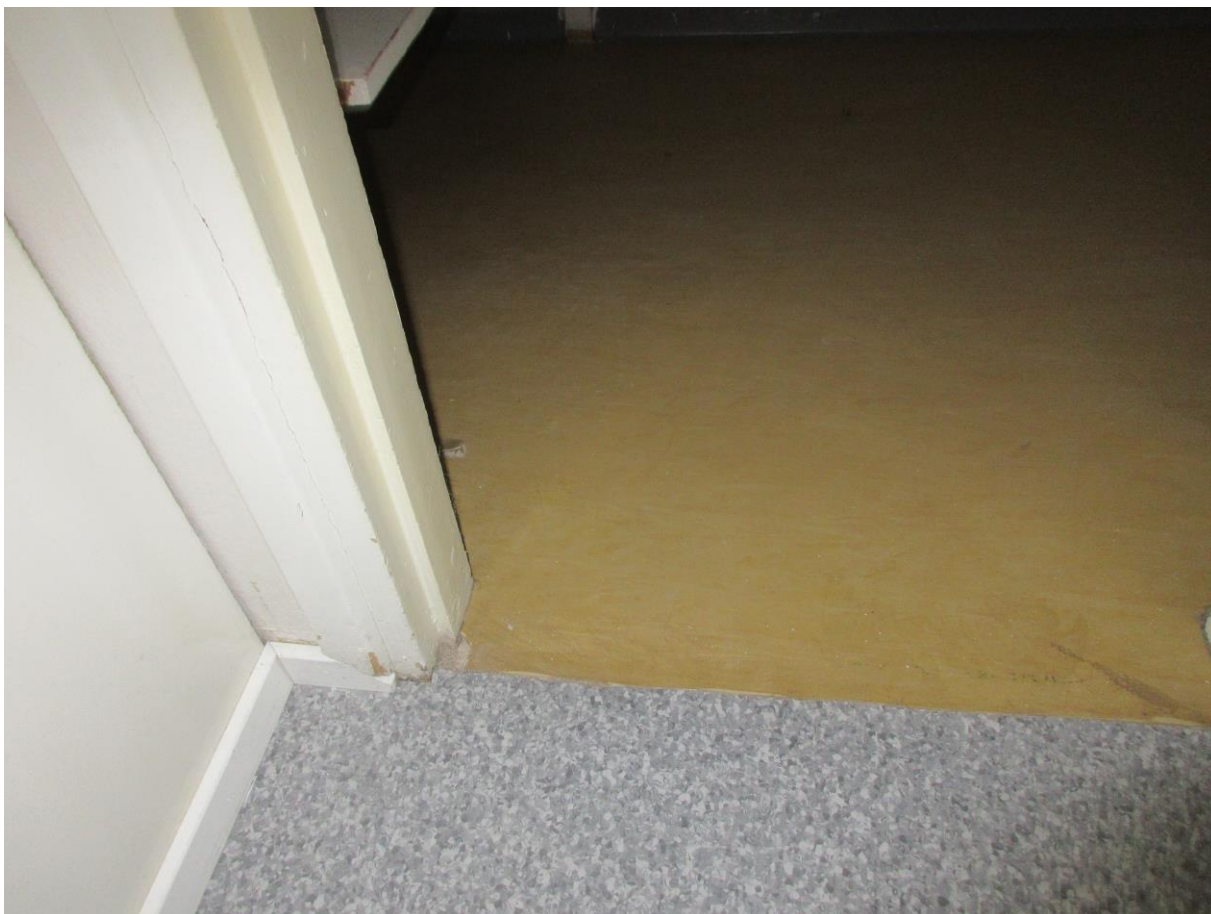
Kuva 8 17.9.2024 Varasto 107 1 krs: Näyte 8 otettiin lattiamatosta ja liimasta,näyte ei sisällä asbestia

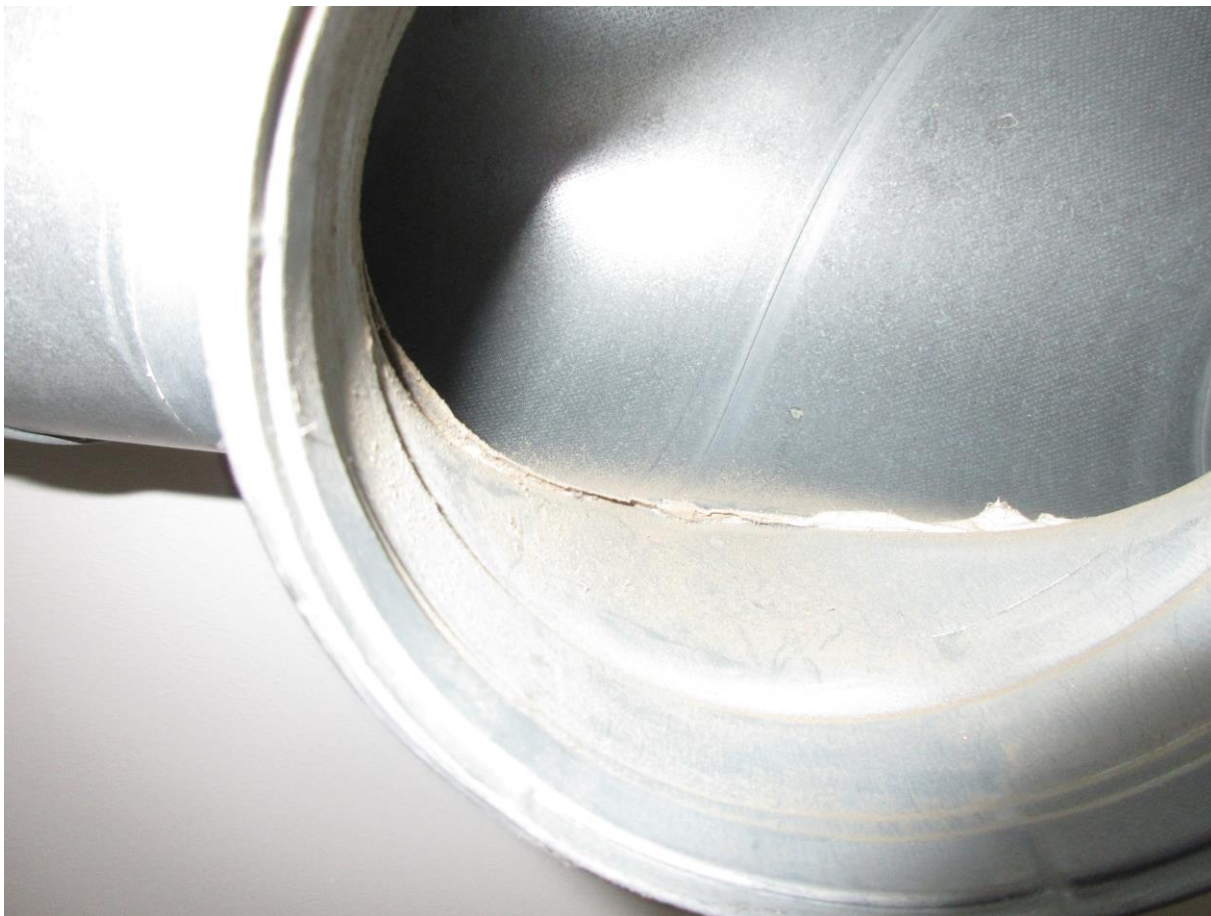
Kuva 9 17.9 2024 Kuraeteinen 201 2 krs: Näyte 9 otettiin iv kanavan tiivistyskitistä,näyte ei sisällä asbestia

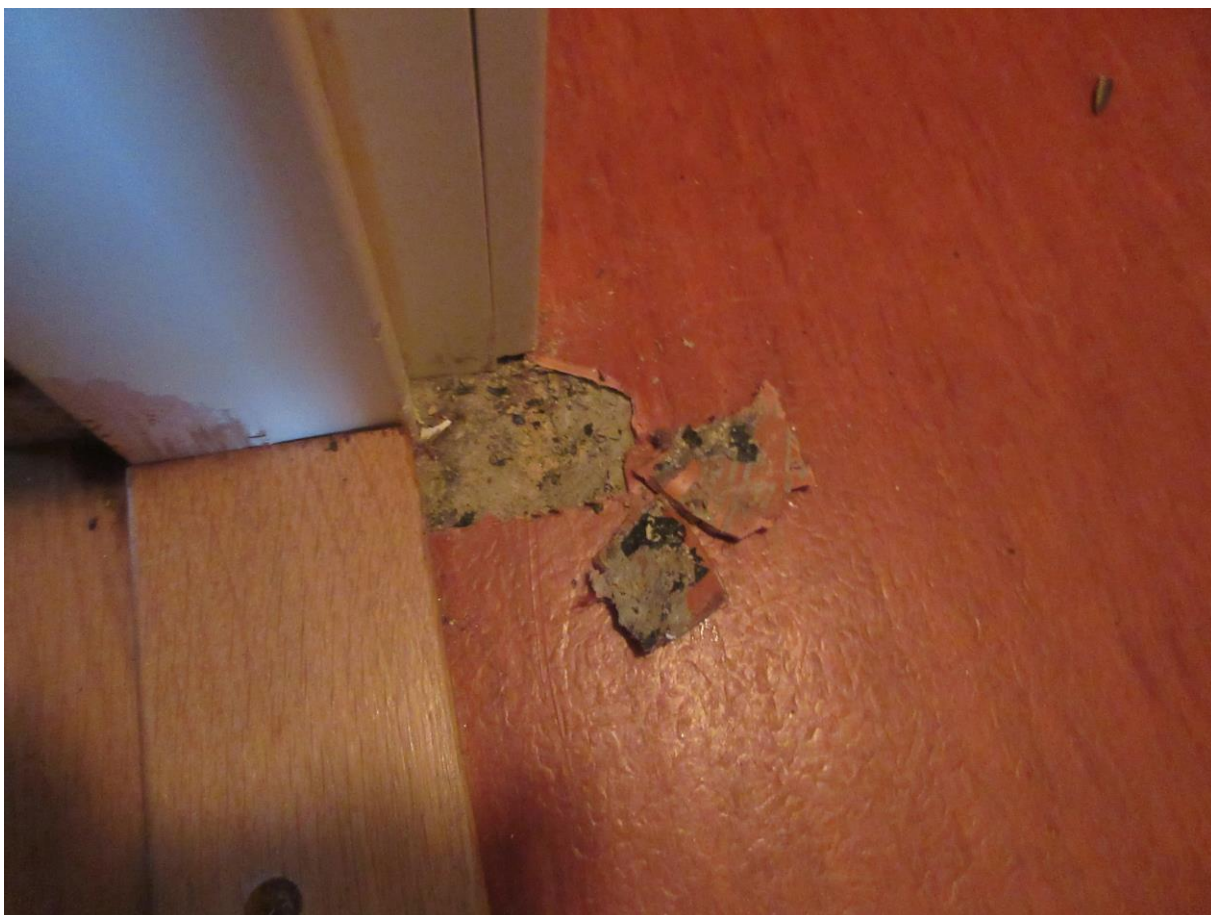
Tummennettu materiaali sisältää asbestia
*1 Tasoitteen alla löytyy asbestipitoista bitumiliima

Kuva 10 17.9 2024 Välinevarasto 205 2 krs: Näyte 10 otettiin lattiamatosta, liimasta ja tasoitteesta sekä tasoitteen alla olevasta bitumiliimasta, näyte sisältää asbestia.

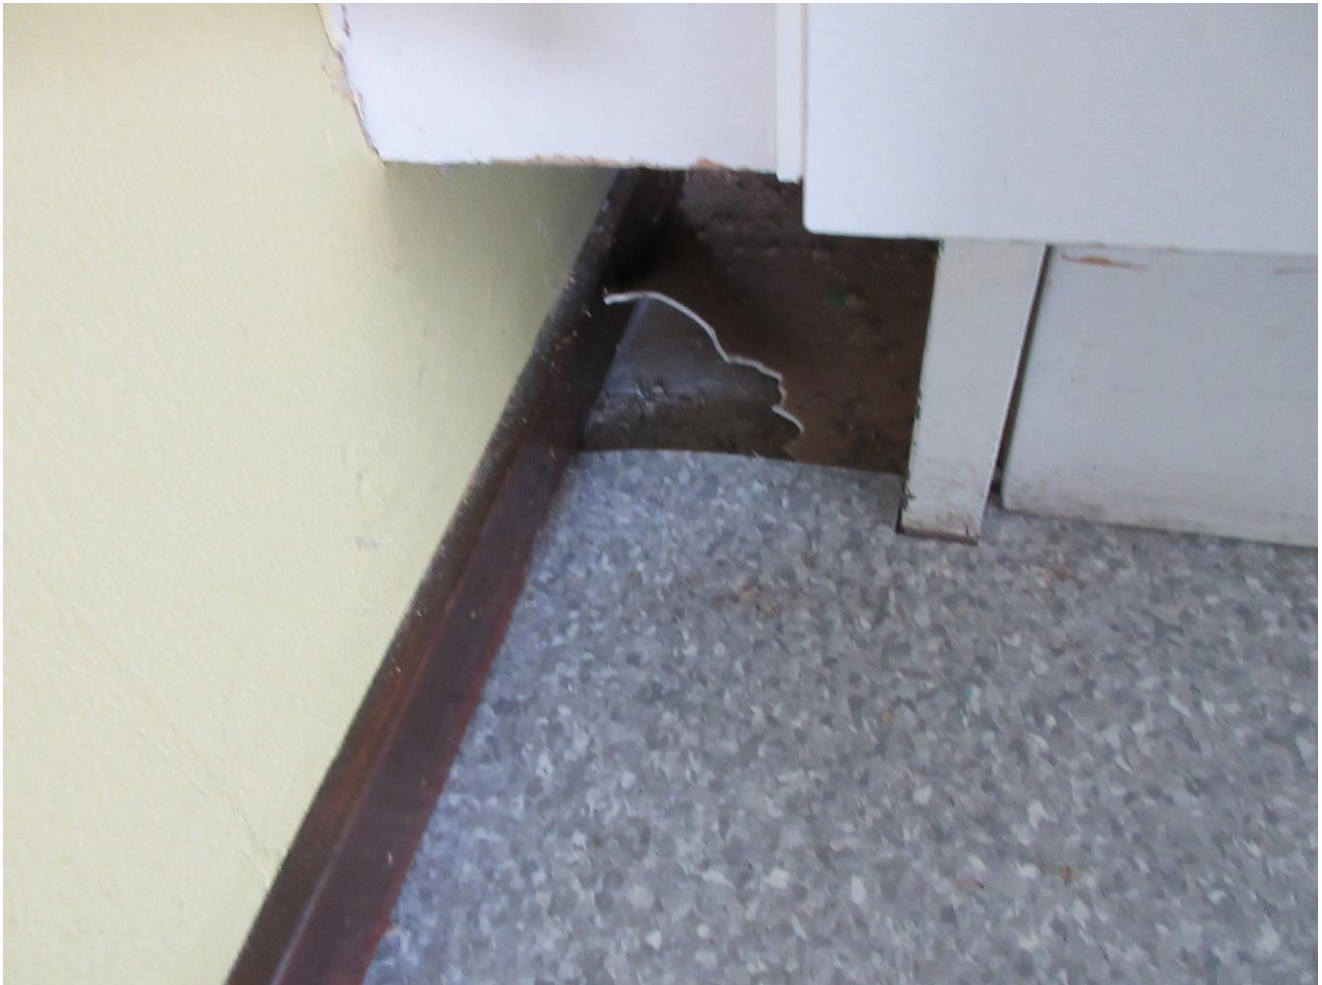
Kuva 11 17.9.2024 Ryhmähuone 204 2 krs: Näyte 11 otettiin vanhasta lattiamatosta, liimasta ja tasoitteesta, näyte ei sisällä asbestia

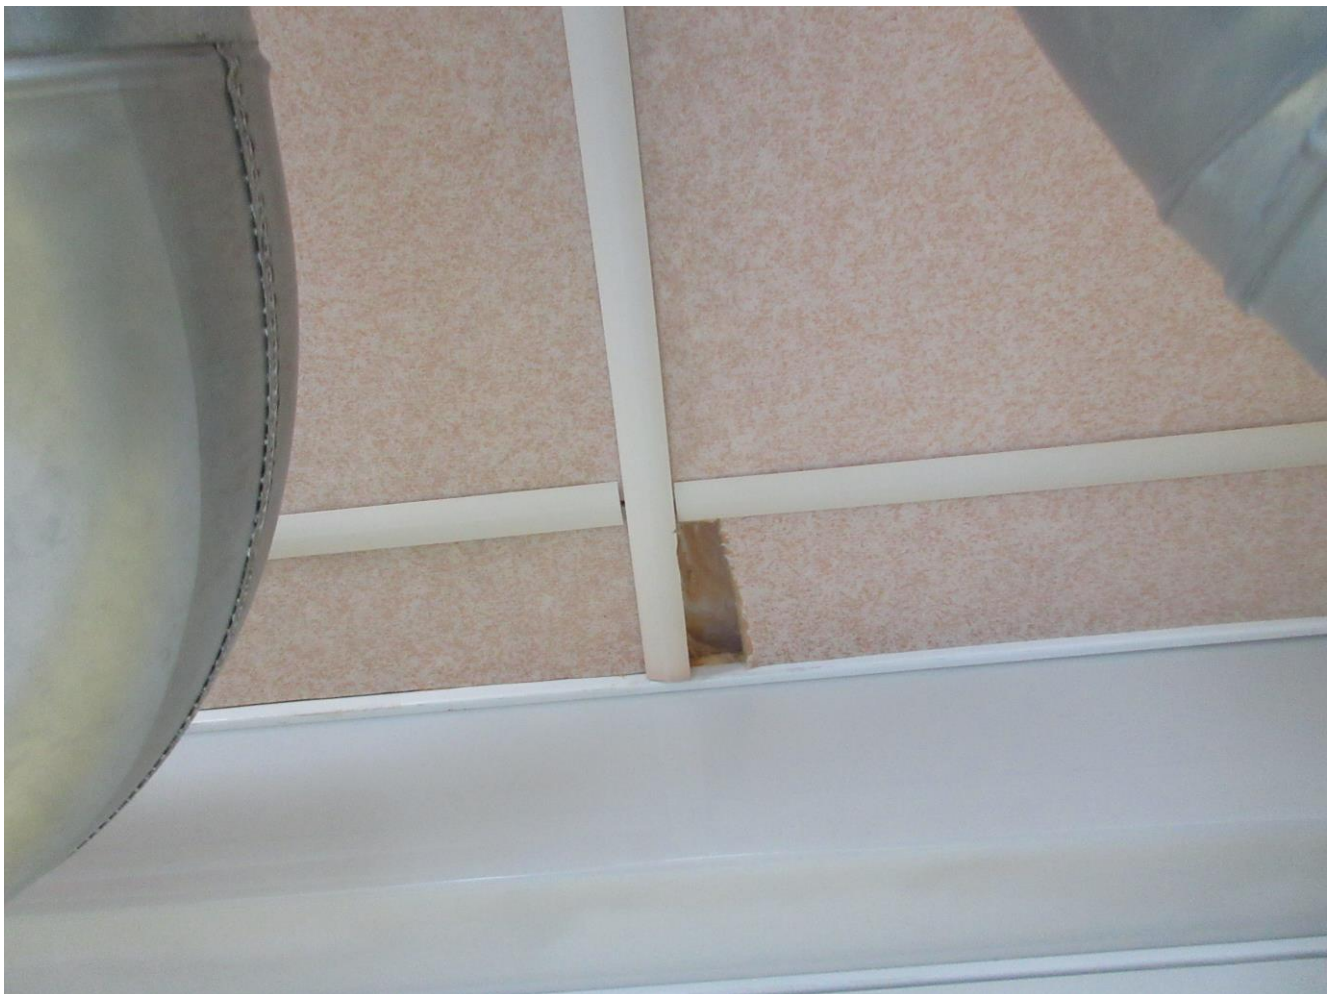
Kuva 12 17.9.2024 Ryhmähuone 204 2 krs:Näyte 12 otettiin alakaton akustiikkalevystä ja liimasta,näyte ei sisällä asbestia

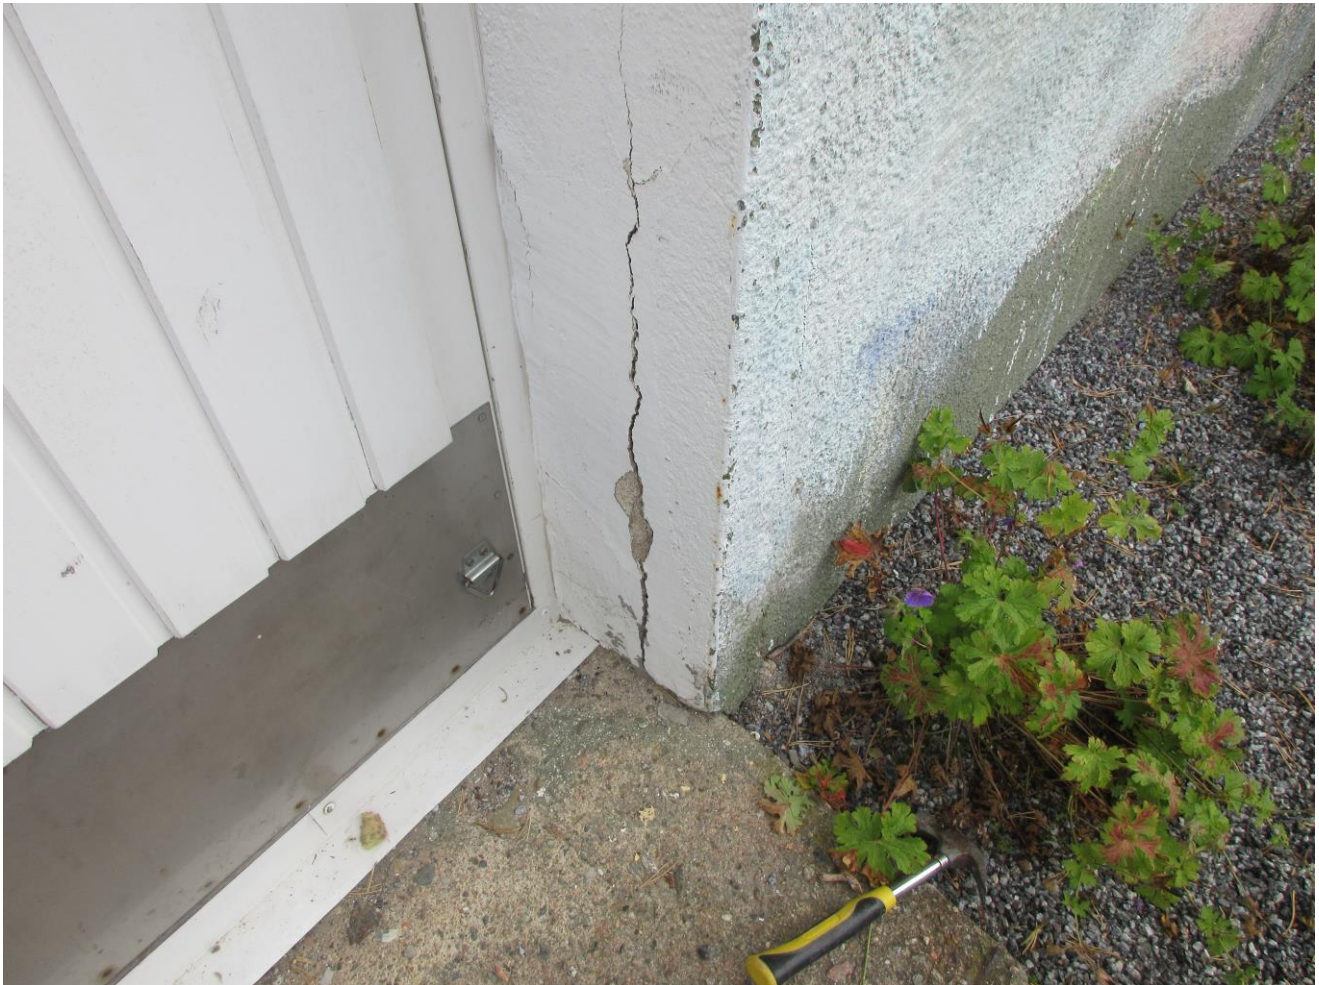
Kuva 13 17.9.2024 Sokkeli: Näyte 13 otettiin sokkelimaalista ja rappilaastista,näyte ei sisällä asbestia

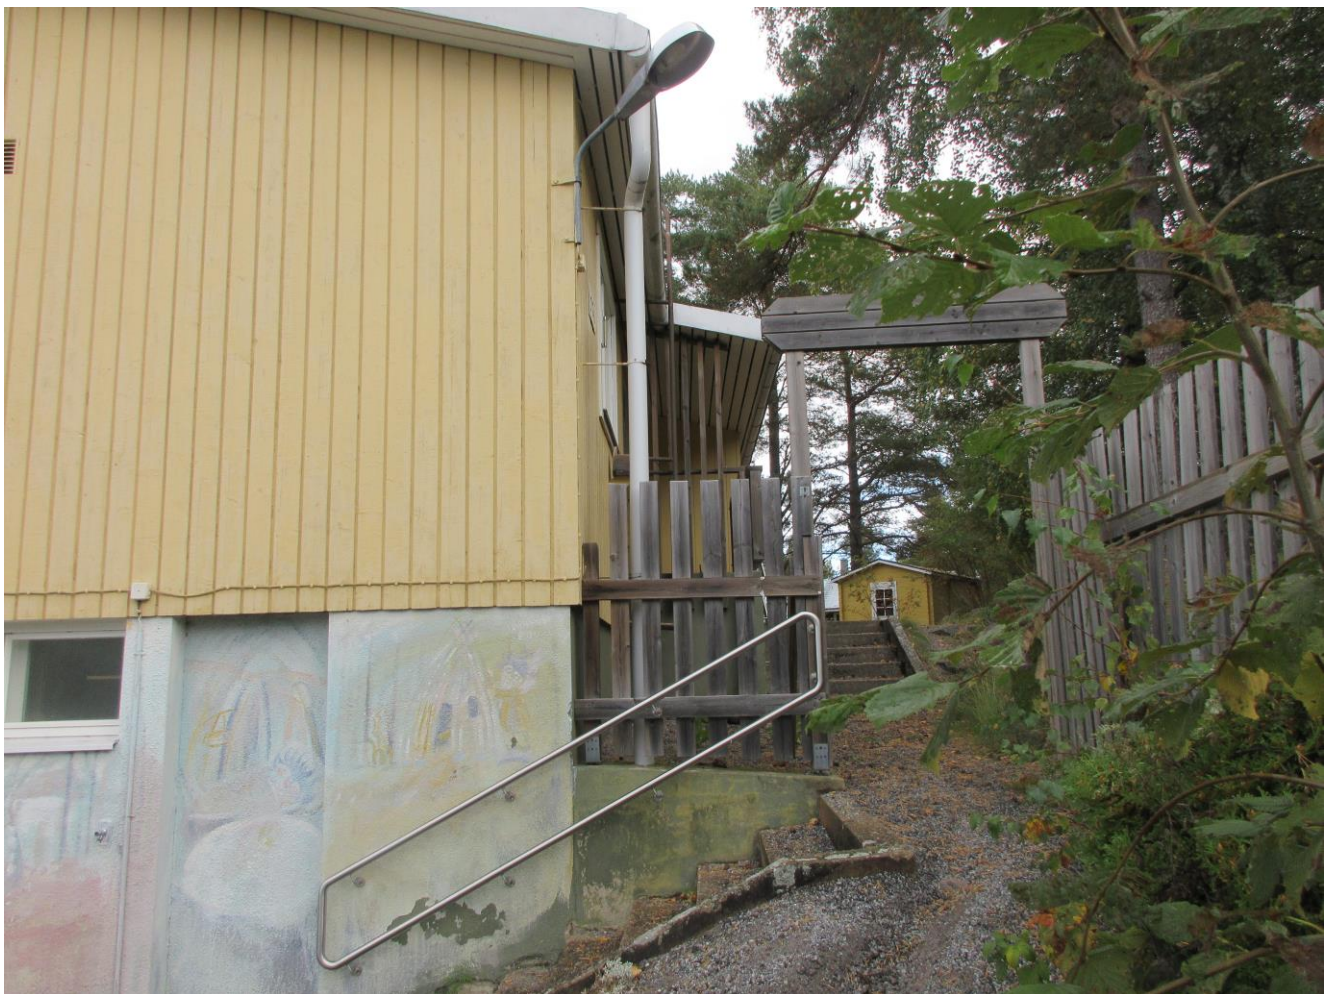
Näyte 14 Julkisivut: Seinäpaneelin maali sisältää raskasmetalleja yli rajaarvon seuraavien yhdisteiden osilta: ZnC12 Sinkkikloriitti, PbO Lyijyoksiidi, Pb3O4 Tetraoksiidi, 2PbCO3 Potassium lyijyoksiidi, ZnO Sinkkioksiidi, ZnSO4 Sinkkisulfaatti ja 2Pb Lyijyasetaatti.
Näyte 15 Vesikatto: Vesikaton peltimaali sisältää raskasmetalleja yli rajaarvon seuraavien yhdisteiden osilta: ZnC12 Sinkkikloriitti, PbO Lyijyoksiidi, Pb3O4 Tetraoksiidi, 2Pb Lyijyasetaatti, 2PbCO3 Potassium lyijyoksiidi ja ZnO Sinkkioksiidi

Kuva 14 17.9.2024 Julkisivut: Näyte 14 otettiin seinäpaneelin keltaisesta julkisivumaalista, näyte sisältää Raskasmetalleja yli rajaarvon lyijy ja sinkkiyhdisteiden osilta ja jätteet luokitellaan vaaralliseksi jätteeksi.

Sekä seinäpaneelin maali että kattopellin maali ylittävät jäteasetuksen 978/2021 ja Euroopan parlamentin direktiivin 2008/98/EY mukaan vaarallisen jätteen rajaarvot ja tulee toimittaa vaarallisen jätteen vastaanottopisteeseen.

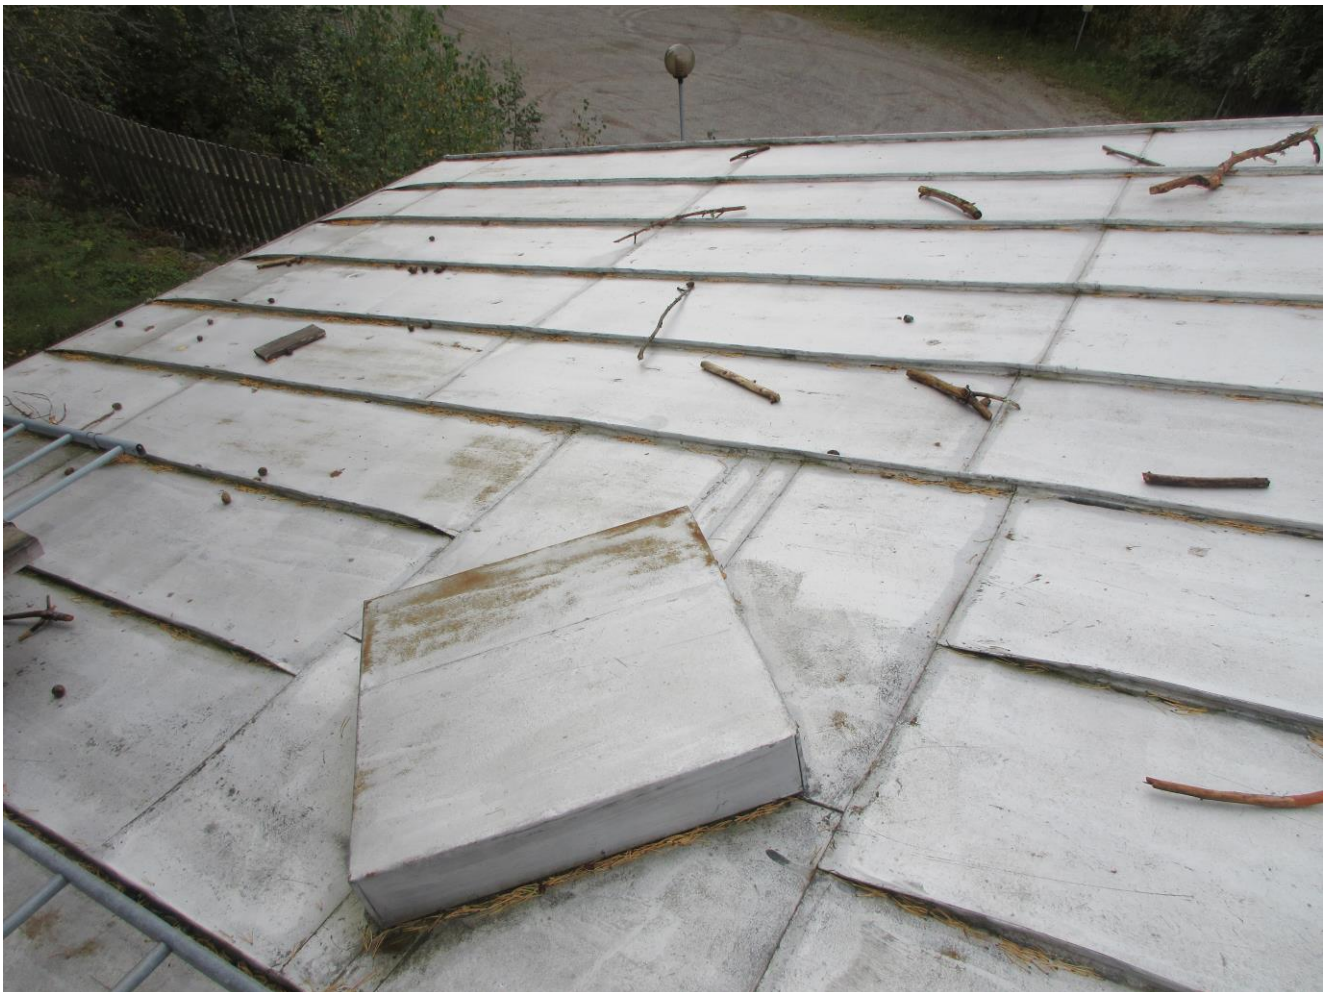
Kuva 15 17.9.2024 Vesikatto: Näyte 15 otettiin vesikaton peltimaalista, näytteen Raskasmetallipitoisuus ylittää rajaarvon lyijyn ja sinkin osilta, jätteet luokitellaan vaaralliseksi jätteeksi

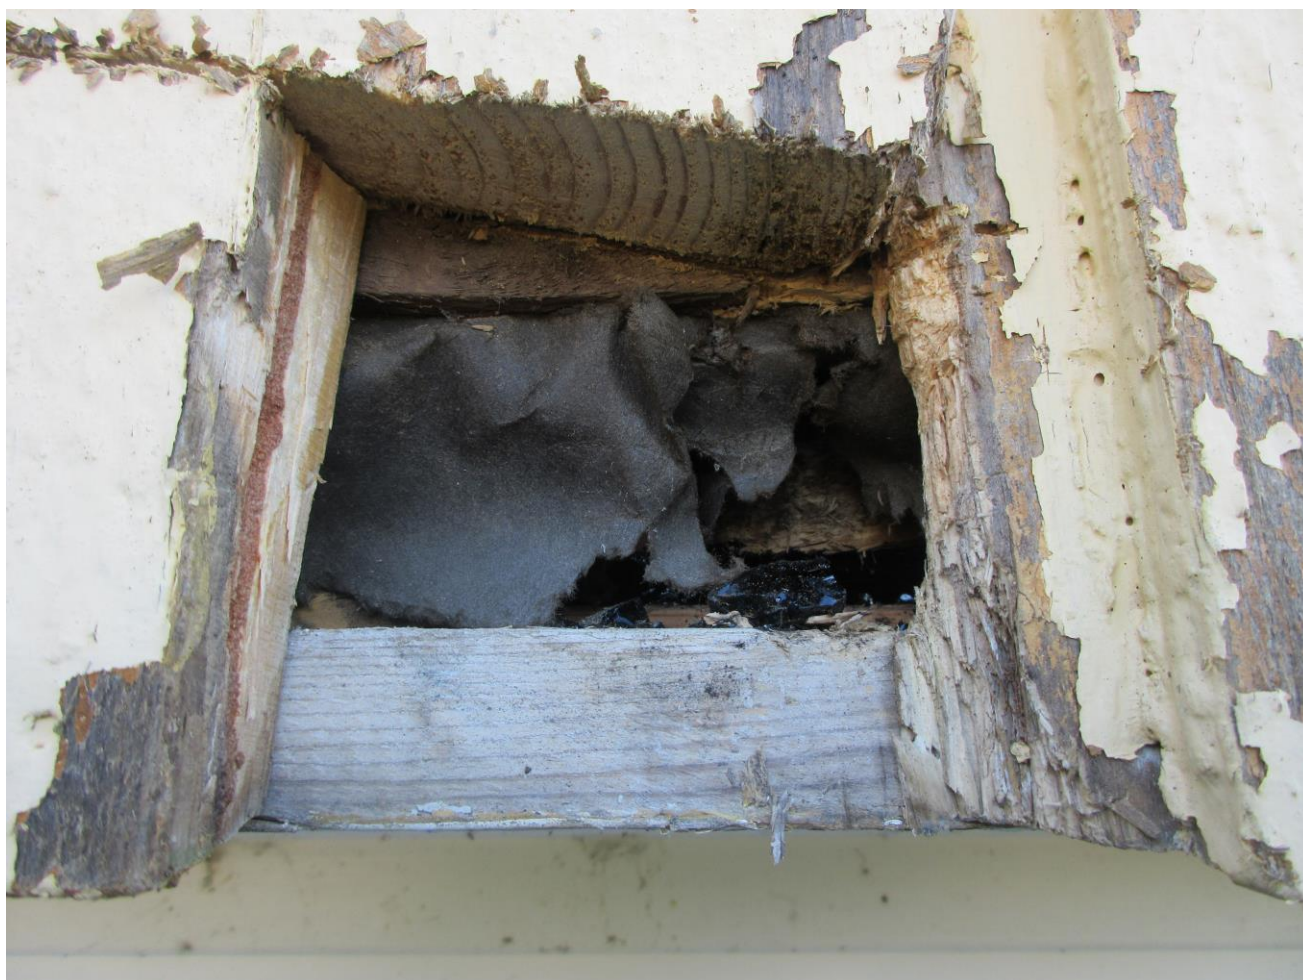
Näyte 1 Ulkoseinät: Ulkoseinien tervapaperi ja bitumieriste ei sisällä asbestia

Näyte 1.1 Ulkoseinät: Ulkoseinien alajuoksun bitumieriste sisältää PAH yhdisteitä 310 mg/kg.

Näyte 1.2 Ulkoseinät: Ulkoseinien tervapaperi sisältää PAH yhdisteitä 8700 mg/kg

Näytteen 1.1 bitumieristeen PAH pitoisuus 310 mg /kg alittaa jäteasetuksen 978/2021 ja EY parlamentin direktiivin 2008/98/EY asettaman rajaarvon ja jätteet luokitellaan tavanomaiseksi jätteeksi. Näytteen 1.2 tervapaperin PAH pitoisuus 8700 mg/kg ylittää jäteasetuksen 978/2021 ja EY parlamentin direktiivin 2008/98/EY asettaman rajaarvon ja jätteet luokitellaan vaaralliseksi jätteeksi. PAH yhdisteitä sisältävien materiaalien purkutyössä suositellaan suojautumista ja purkua Ratu 82-0381 mukaan mikäli materiaalin kokonais PAH pitoisuus ylittää 40 mg/kg. Näytteiden 1.1 bitumieriste ja näytteen 1.2 tervapaperi ylittävät moninkertaisesti tämän rajan.

Kuva 16 26.9.2024 Julkisivu luoteeseen: Näyte 1 otettiin paneelin alaosan takana olevasta tervapaperista ja bitumieristeestä, tervapaperi ja bitumi eivät sisällä asbestia mutta tervapaperin PAH pitoisuus 8700 mg/kg ylittää vaarallisen jätteen rajaarvon
