GERBYN RINTEEN ALUEEN ASEMAKAAVAN MUUTOS JA LAAJENNUS

KULTTUURIHISTORIALLINEN SELVITYS

LIITE 1. KOHDEKORTIT

INVENTOINTIKORTTI

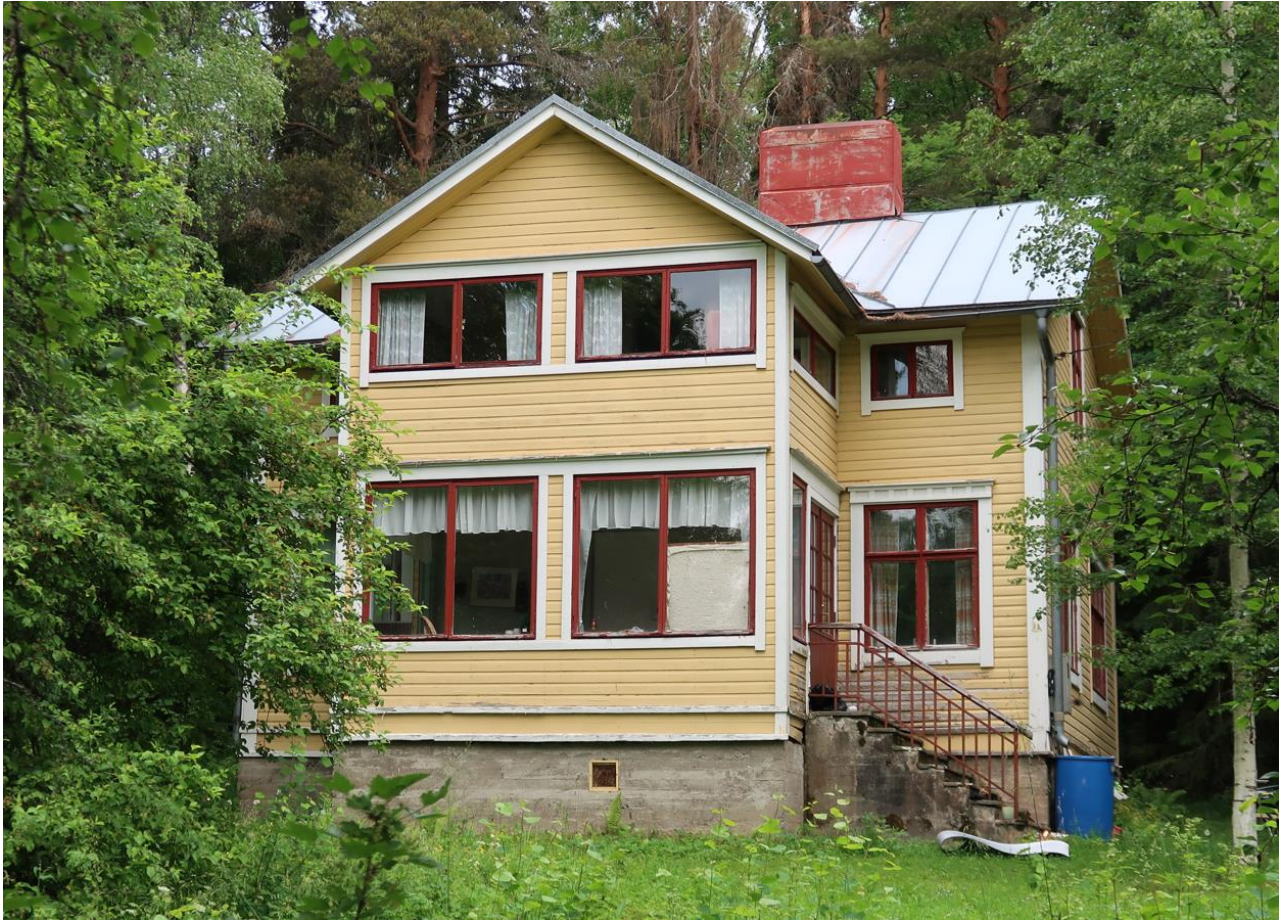
Julkisivu kaakkoon. Veranta on vuodelta 1938.

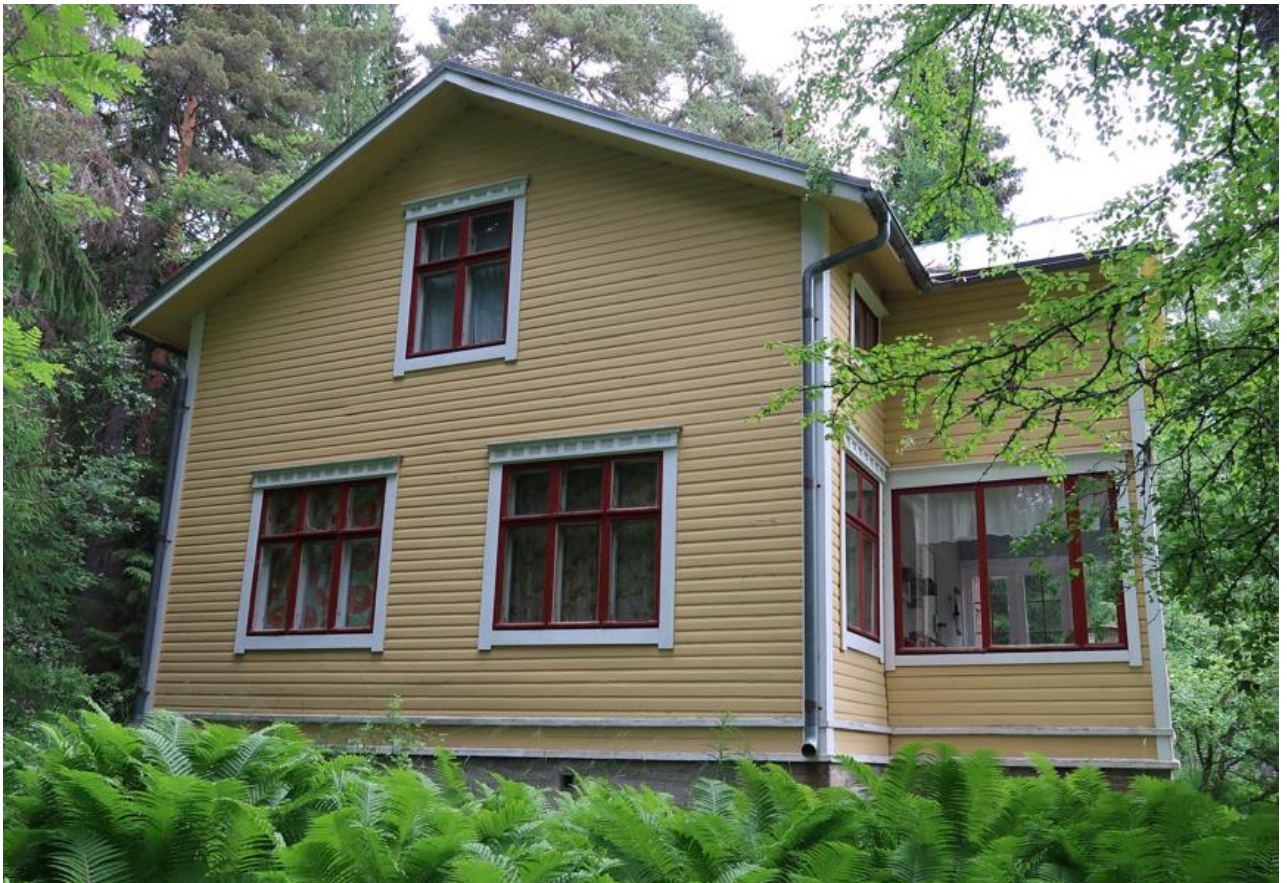
Pääty lounaaseen. Päädyn ikkunat ovat alkuperäisiä, lasiverannan ikkunat verannan rakentamisen ajalta 1930-luvun lopulta.

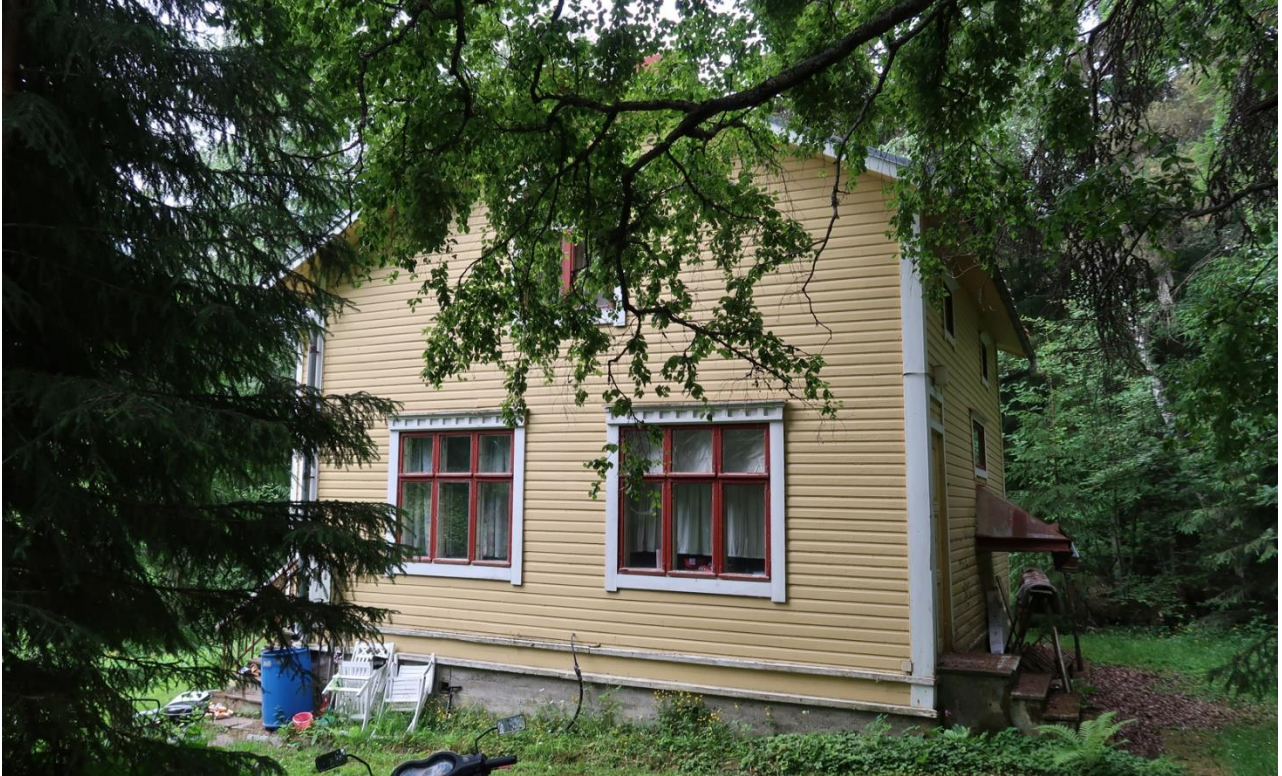
Pääty koilliseen. Luoteissivulla on toinen sisäänkäynti ja kellarin sisäänkäynti.

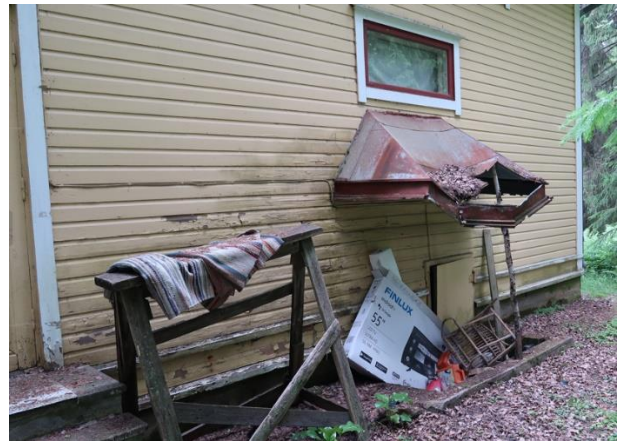
Kellarin sisäänkäynnin katos on vaurioitunut.

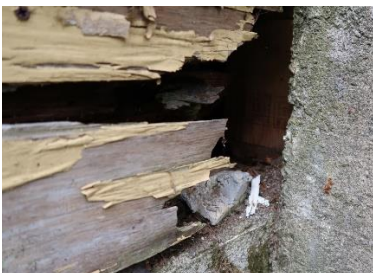
Pitkälle edennyttä lahovauriota kaakkoisivun sisäänkäynnin yhteydessä.

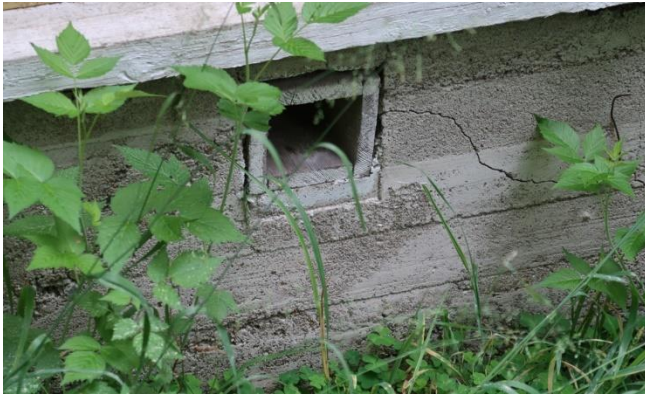
Tuuletusluukku vanhan osan kohdalla

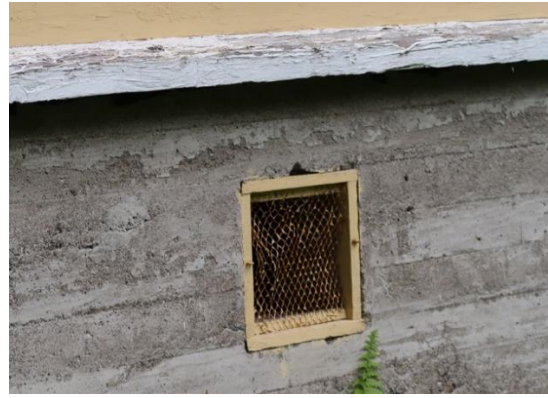
Tuuletusluukku verannan kohdalla.

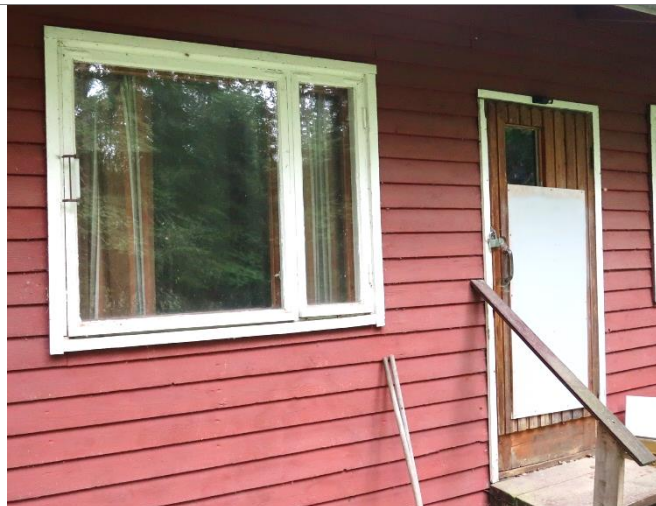
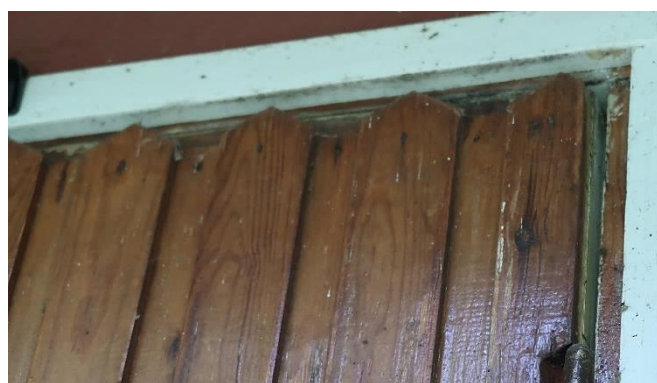
Rakennuksessa on alkuperäiset ikkunat ja ovet. Ulko-oven yksityiskohta.

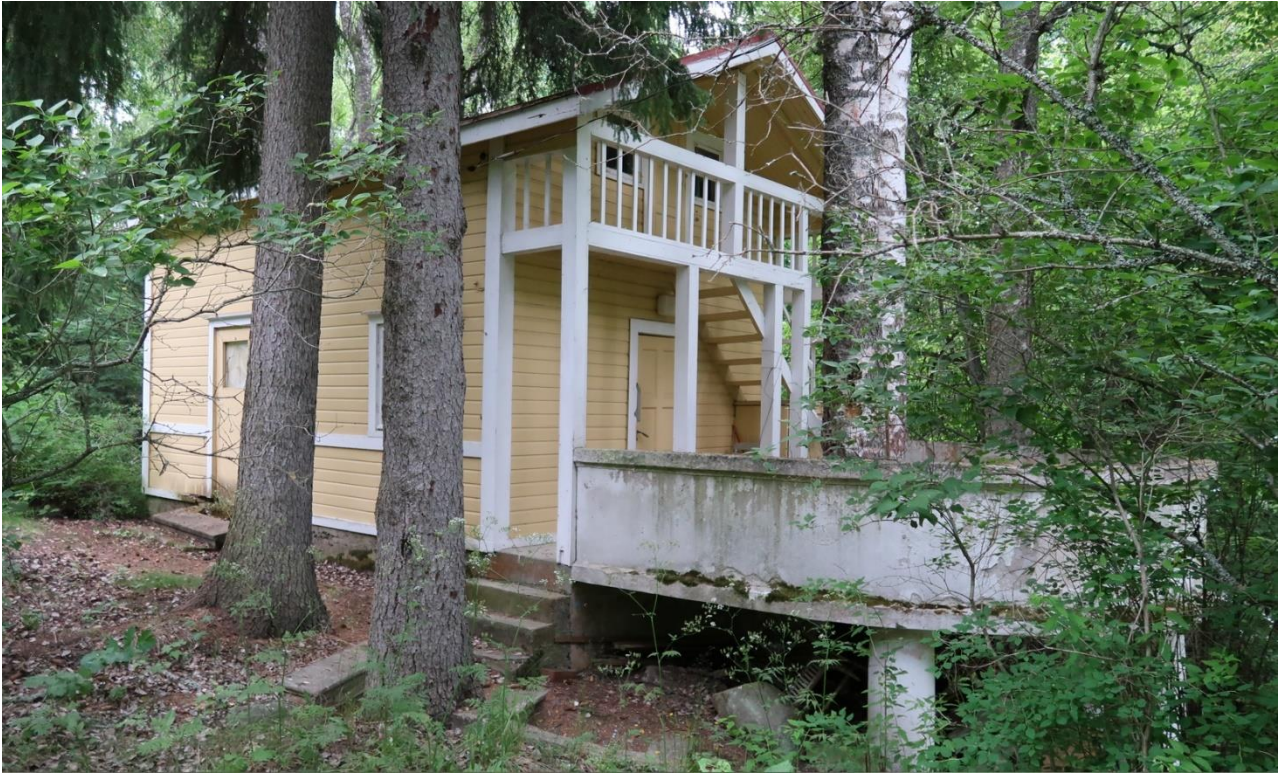
Sauna luoteesta. Puolikaaren muotoisen betonisen terassin läpi kasvaa kaksihaarainen suuri koivu.

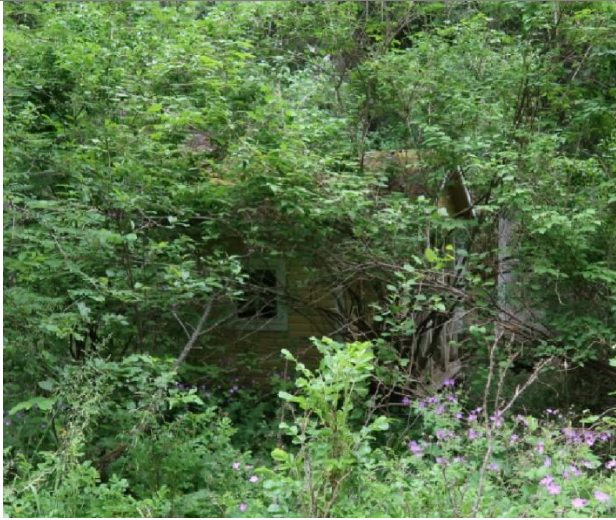
Mökki peittyi lähes kokonaan kasvillisuuteen pohjoisen suunnasta.
