Kulttuurihistoriaselvitys

30.8.2023

GERBYN RINTEEN ALUEEN ASEMAKAAVAN MUUTOS JA LAAJENNUS

KULTTUURIHISTORIALLINEN SELVITYS

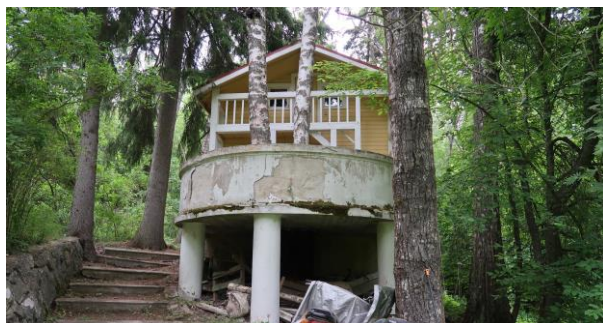
Piha on alun perin sijainnut metsän reunassa ja alavimmalla osalla on ollut peltoa, jossa on viljelty hyötykasveja. Pohjoispuoleinen metsä on havupuuvaltaista. Pihaan on istutettu vuosikymmeniä sitten erilaisia puita, kuten lehtikuusia, lehmuksia ja hopeapajuja, jotka ovat nyt suuria. Näiden lisäksi teiden varsille on kasvanut runsas puusto ja pensaikko lähinnä lehtipuista. Pellon kohtaan on kasvanut jonkun verran puustoa ja rehevää aluskasvillisuutta. Pihakäytävien ja polkujen reunoilla on osittain säilyneitä perennaistutuksia, pensaita ja hedelmäpuita. Osa pihasta on pusikoitunut esimerkiksi leikkimökin ympäristössä. Paikoitellen puut ja muu kasvillisuus on kasvanut hyvin lähelle rakennuksia.

Kuva 20. Sauna ympäröivää runsasta kasvillisuutta.

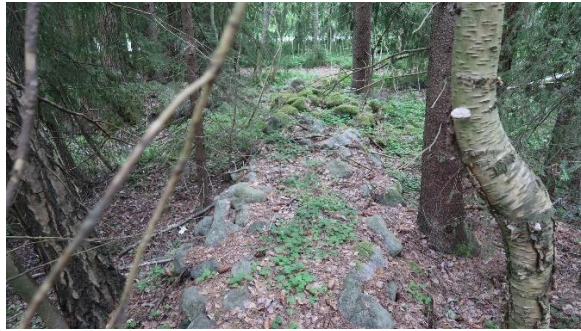
Lomarakennusten pihapiirissä on kaksiosainen vanha kiviaita. Kiviaita on osittain metsän keskellä ja kasvillisuuden ympäröimänä. Lisäksi saunan läheisyyteen rinteeseen on tehty n. 1930-40-luvuilla kivistä ja betonista kiveyksiä, pengerryksiä ja portaita. Reunakiviä ja muita kiviä piharakenteita on useissa kohdin. Osa portaista ja penkereistä on rapistunut tai peittyynyt kasvillisuuden alle.

Kuva 22. Kiviaitaa pihan luoteisosassa.

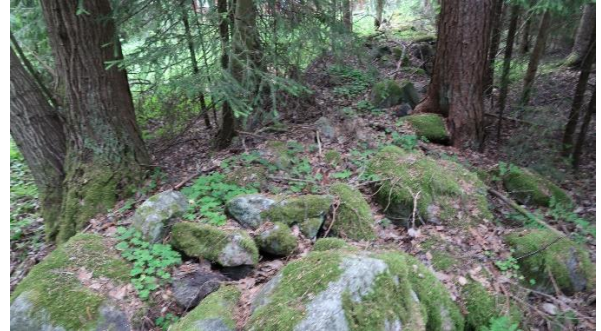
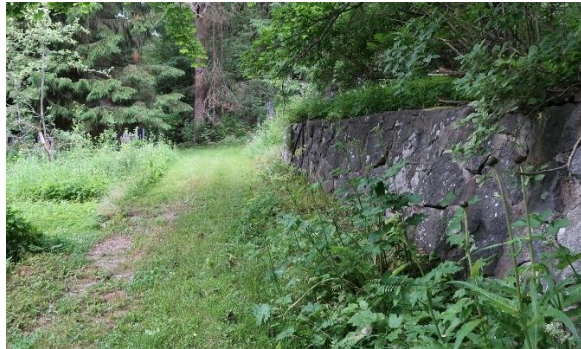
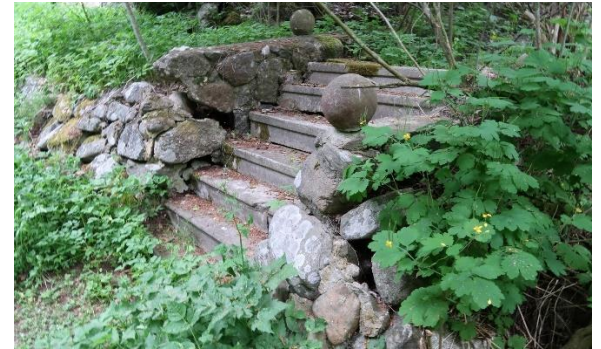
Kuva 23. Kivisiä pengerryksiä saunan ympäristössä.

Sauna	Sauna	X	X	X	Rakennus suositellaan suojeltavan tai säilytettävän osana lähiympäristön muodostamaa kokonaisuutta (pengerrykset ja rakenteet). Siinä tehtävien peruskorjausten tulisi olla rakennuksen kulttuurihistoriallisen arvon säilyttäviä tai palauttavia.
