PÄTTIN PUHDISTAMON HAJUSELVI- TYS VAASAN PALOSAARELLA, LOP- PURAPORTTI, TEHOTARKKAILU

VAASAN VESI, VAASAN KAUPUNKI
PÄTTIN PUHDISTAMON HAJUSELVITYS VAASAN
PALOSAARELLA

Projekti **Saippuan rannan alueen hajutarkkailu 2021–2023, Ensimmäiset 12 kuu-
kautta (tehotarkkailu)**
Vaasan veden Pättin puhdistamon hajutarkkailu, tehotarkkailu

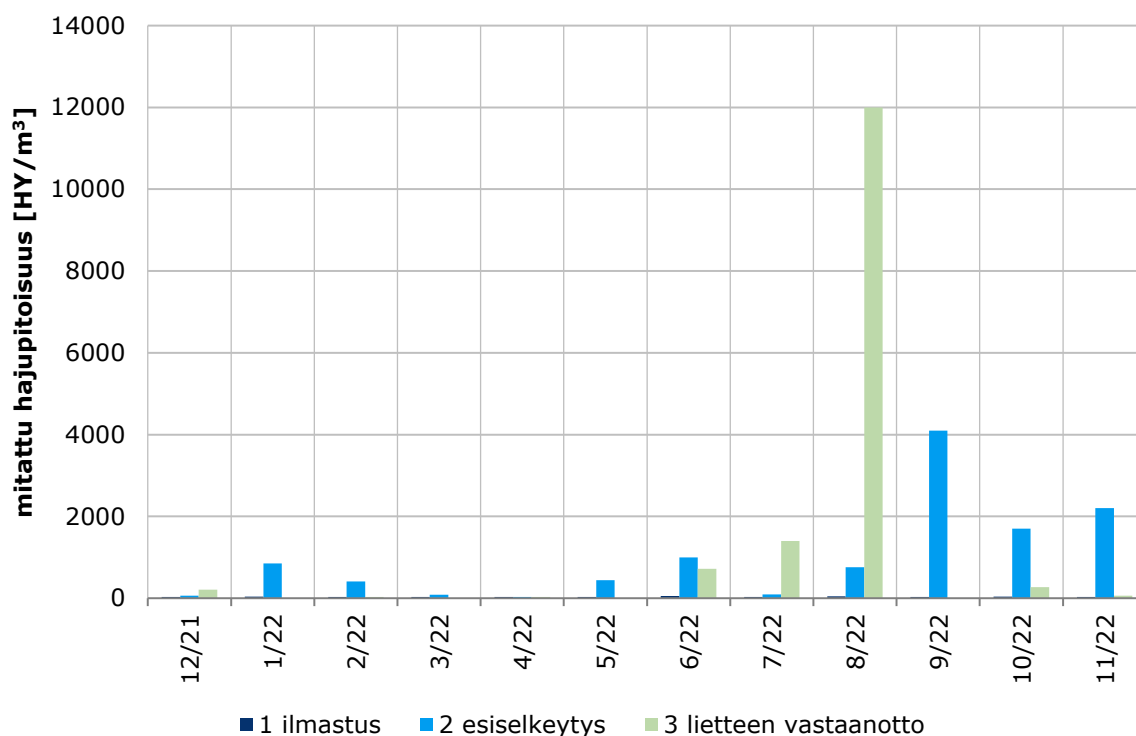
Kuva 1. Pättin puhdistamolta otettujen hajunäytteiden pitoisuudet joulukuun 2021–marraskuun 2022.

Vaasan Veden Pättin jätevedenpuhdistamolta otetut hajunäytteet, näytteistä määritetyt hajupitoisuudet sekä niiden hajunkuvaukset on lueteltu taulukossa 1 ja esitetty kuvassa 1. Ilmastusaltaan näytteet otettiin eri altaista eri kertoina näytteenottohuuvan avulla. Esiselkeytyksen näytteet otettiin poistokanavasta rakennuksen katolla. Lietteen vastaanoton näytteet otettiin hallin sisältä, kun hallin ovi oli auki. Lietteen vastaanotto ei ollut joka kerralla näytteenoton aikaan käynnissä, joten tätä näytettä ei saatu kaikilla mittauskerroilla kerättyä tästä pisteestä. Marraskuussa 2022 hallin ovi oli auki, mutta auto ei ollut hallissa. Muiden lietteen vastaanoton näytteenottojen aikana liete-auto oli hallissa.

Näytteiden hajupitoisuudet vaihtelivat suuresti havaintojakson aikana. Kesäkuusta 2022 alkaen esiselkeytyksessä tai lietteen vastaanotossa havaittiin yleisesti suurempia hajupitoisuuksia kuin ensimmäisellä kuudella mittauskerralla, ei kuitenkaan aina. Mahdollisesti loppukesällä ja syksyllä hajupitoisuudet ja siten päästöt ovat yleisesti suurempia kuin esim. talvella.

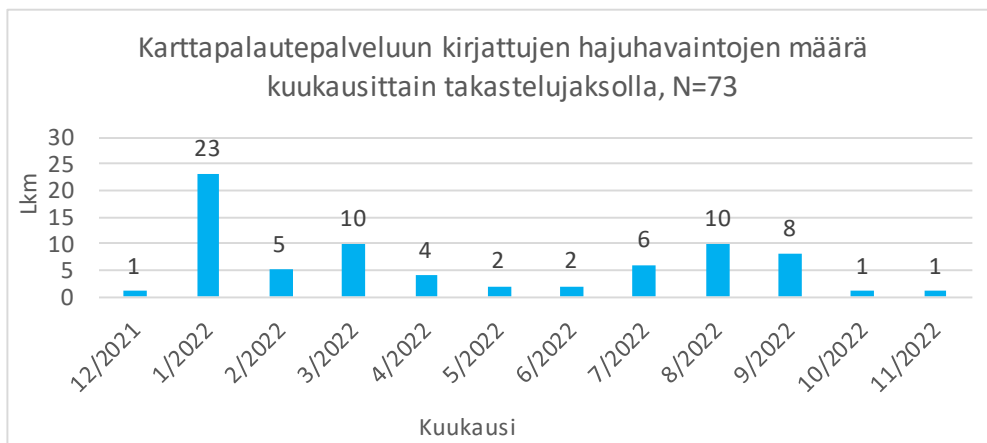
Kuva 7. Karttapalautepalveluun kirjattujen hajuhavaintojen määrä kuukausittain tarkastelujaksolla tammikuusta marraskuuhun 2022.

Eniten palautteita kirjattiin tammikuussa (23), maaliskuussa (10), elokuussa (10), sekä syyskuussa (8) (Kuva 7). Vastaajaa pyydettiin arvioimaan hajun voimakkuutta asteikolla heikko – selvä – voimakas. 27 palautteessa hajun voimakkuus oli arvioitu voimakkaaksi, 28 palautteessa selväksi ja 11 palautteessa heikoksi (Kuva 8). Kestoltaan hajuhavainnot oli suurimmassa osassa havainnosta arvioitu joko alle tunnin tai korkeintaan neljän tunnin mittaisiksi (Kuva 9).

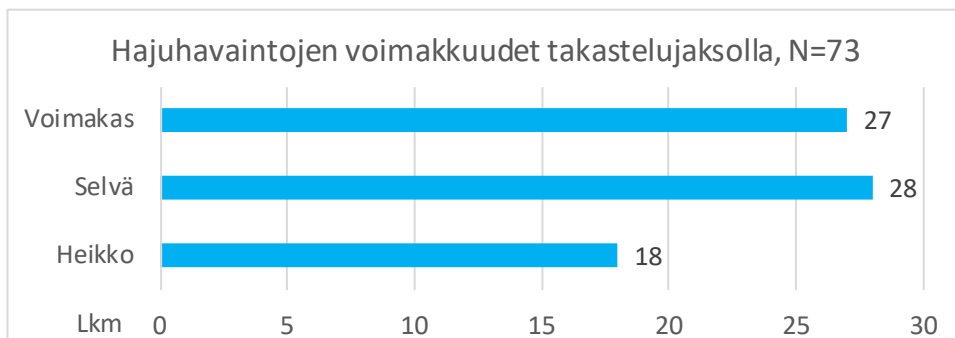
Kuva 8. Karttapalautepalveluun kirjattujen hajuhavaintojen voimakkuudet tarkastelujaksolla tammikuusta marraskuuhun 2022.

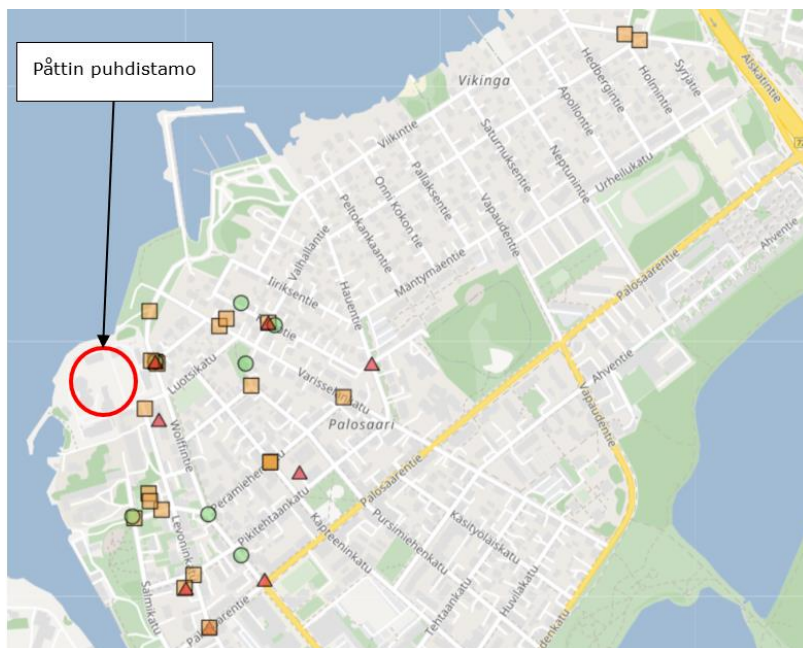
Kuva 11. Aikavälillä 4.1.-30.6.2022 Palosaaren alueelle karttapalautepalveluun kirjattujen palautteiden sijainnit. Vihreä ympyrä = heikko haju, keltainen neliö = selvä haju ja punainen kolmio = voimakas haju.

Kun tarkastellaan havaintojen jakautumista ajallisesti, huomataan, että tammi-kesäkuun välisenä aikana (Kuva 11) havainnot olivat jakautuneet laajemmalle alueelle kuin heinä-marraskuun välisenä aikana (Kuva 12), jolloin havainnot keskittyivät puhdistamon läheisyyteen sen itäpuolella sekä eteläpuolella etenkin Wolffintien ja Levoninkadun varrelle. Havaintojen määrä väheni loppuvuotta kohden, sillä loka- ja marraskuussa oli molempina kuukausina jätetty vain yksi palaute.

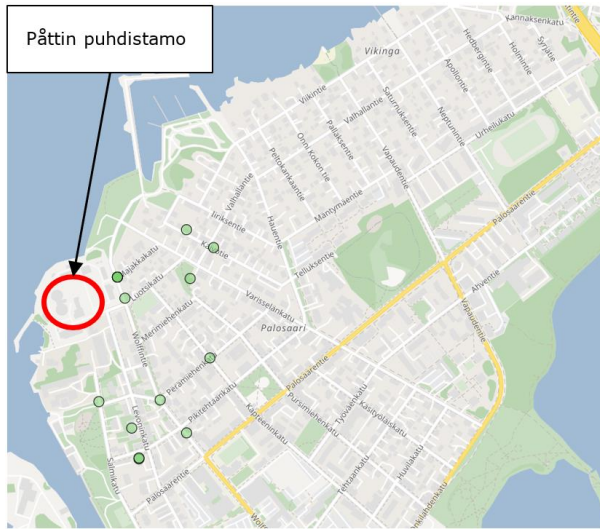
Kuva 13. Palosaarella tehdyt hajuhavainnot ryhmiteltyinä hajun voimakkuuden perusteella. Vihreä ympyrä = heikko hajuu.

Kuvissa 13 ja 14 on eritelty havainnot eri kartoille voimakkuuksien mukaan, jolloin on helpompi vertailla, miten vastaajien hajuhavainnot ovat sijoittuneet Palosaaren alueelle. Voimakkaimpia hajuja on aistittu etenkin puhdistamon välittömässä läheisyydessä, mutta myös etäämmällä etenkin puhdistamosta kaakkoon. Lähes kaikki Palosaaren alueelle merkityt palautteet sijaitsevat enimmäkseen noin puolen kilometrin etäisyydellä Pättin puhdistamosta. Yksittäisiä voimakkaita hajuhavainnoja kirjattiin enimmillään noin puolen kilometrin etäisyydellä puhdistamosta Palosaarentien ja Hauttien varrella.

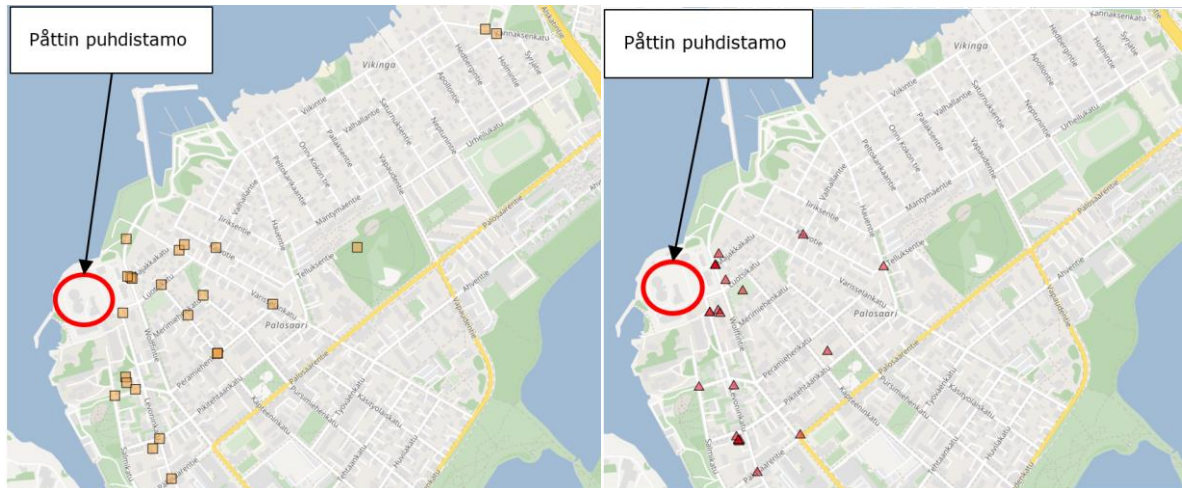
Kuva 14. Palosaarella tehtyjen hajuhavaintojen sijainnit ryhmiteltyinä hajun voimakkuuden perusteella. Vasemmalla puolella voimakkuudeltaan selvästi arvioidut hajuhavainnot (keltainen neliö) ja oikealla puolella voimakkuudeltaan voimakkaaksi (punainen kolmio) arvioidut havainnot.

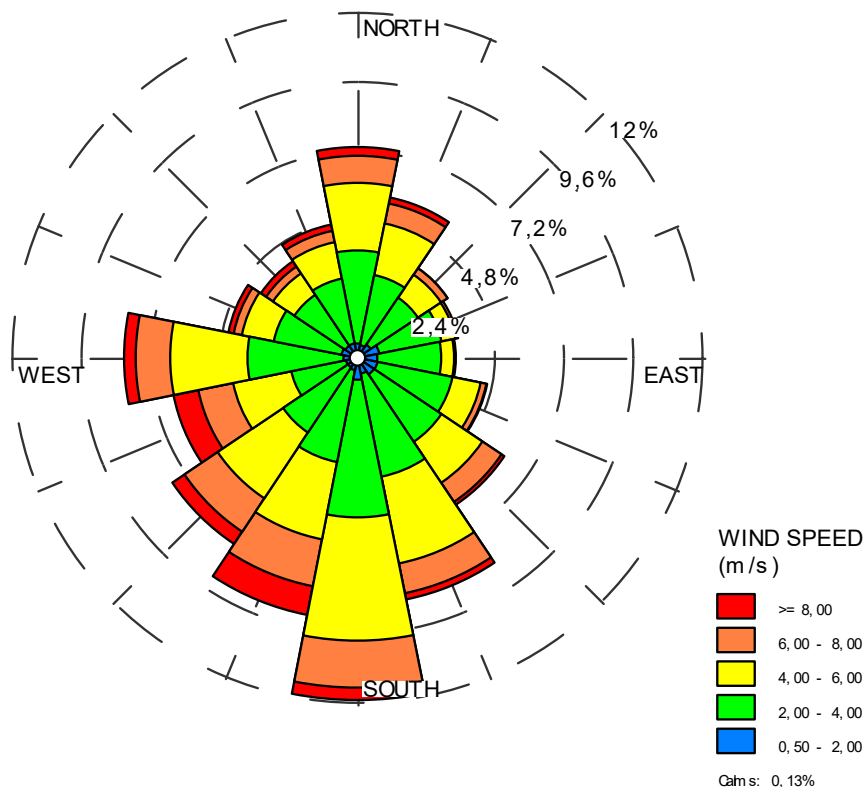
Kuva 15. Leviämismallinnuksessa käytettyjen säätietojen tuulen suunnat ja nopeudet Klemetilän sääasemalla vuosina 2015–2017.

Hajujen leviämismallinnuksen säätiedot olivat samat kuin vuoden 2018 mallinnuksessa ("Pättin jätevedenpuhdistamon hajun leviämismallinnus", päiväys 13.4.2018), jossa oli käytetty Ilmatieteen laitoksen Klemetilän sääaseman havaintoja vuosilta 2015–2017 (Kuva 15). Tuulen suuntien jakauma oli melko samankaltainen ensimmäisen 12 kuukauden aikaisten Klemetilän havaintojen kanssa (ks. Kuva 3)
