**TEERINIEMEN PÄIVÄKOTI-KOULURAKENNUS**  
**RAKENNUSINVENTOINTI JA KUNTOARVION**  
**TIIVISTELMÄ**

**Vaasan kaupunki**  
**Kaavoitus**

**20.12.2021**

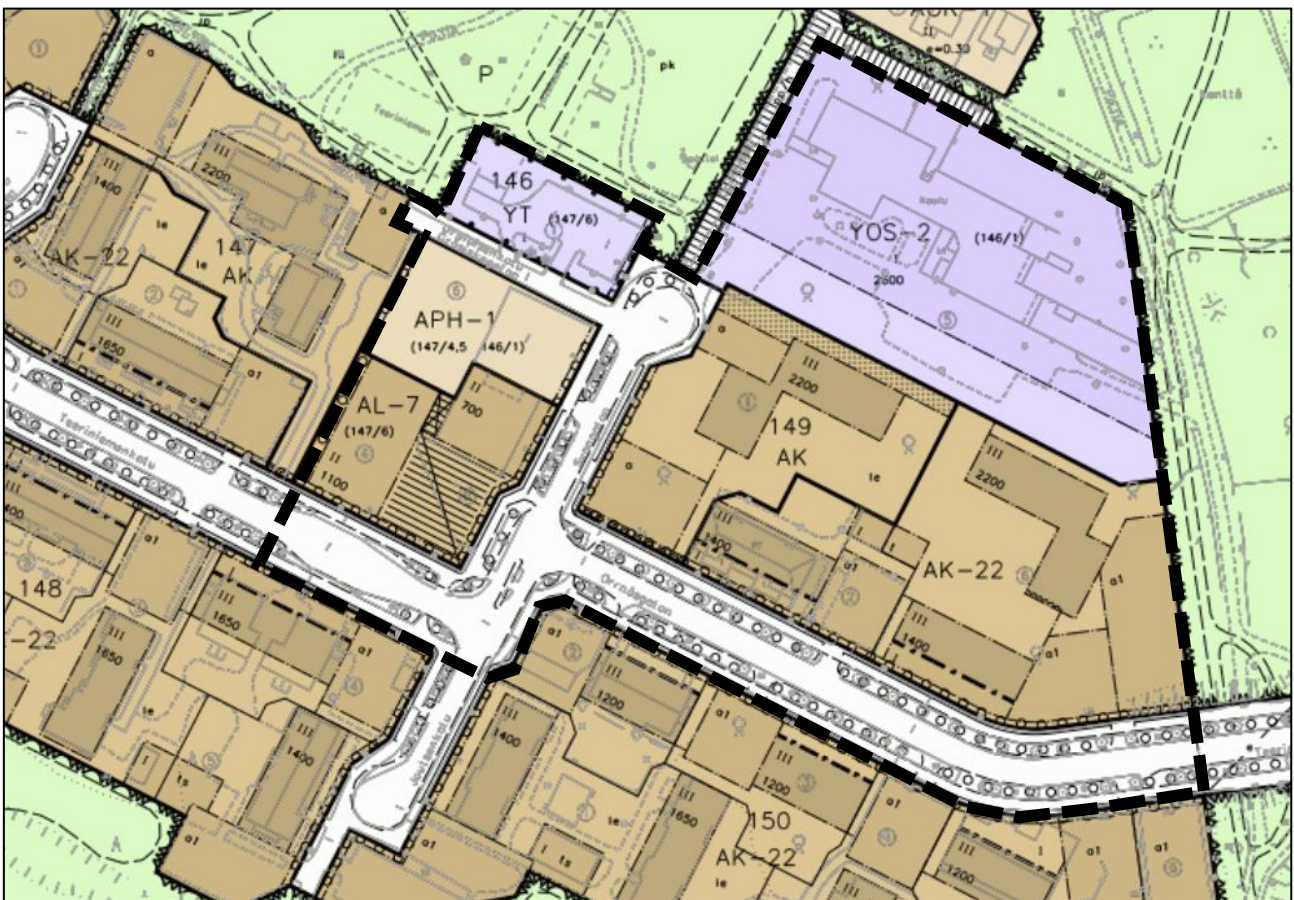
Ajantasa-asemakaavassa kaava-alue koostuu asuinkerrostalojen korttelialueista (AK ja AK-22), liikerakennusten korttelialueesta (AL-7), autojen säilytykseen ja pysäköintiin varatusta korttelialueesta (APH-1), opetus- ja sosiaalista toimintaa palvelevien rakennusten korttelialueesta (YOS-2), kunnallisteknisten rakennusten ja laitosten korttelialueesta (YT) sekä kaualueista.

Kuva 3. Ote Teeriniemen kaupunginosakeskuksen ajantasa-asemakaavasta.

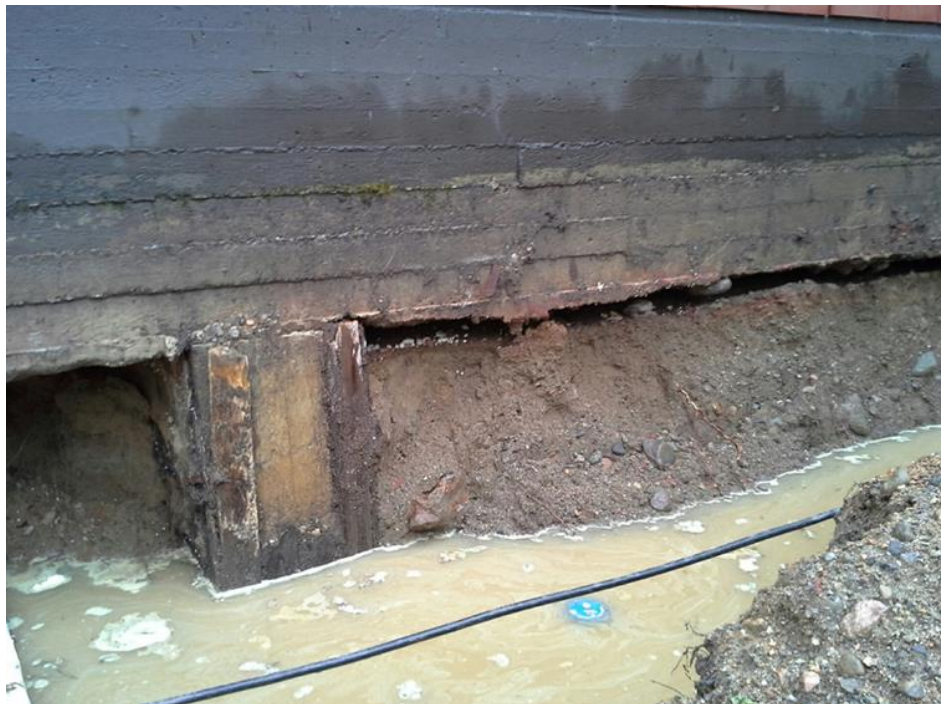
Alapohjarakenne on osittain uusittava painumisen takia. Puurakenteisissa lattioissa on vaurioita

**Kuva 23.** Päiväkodin lattian painumia. (Lähde: Vaasan kaupunki ja Vahanen Rakennusfysiikka Oy 2018)

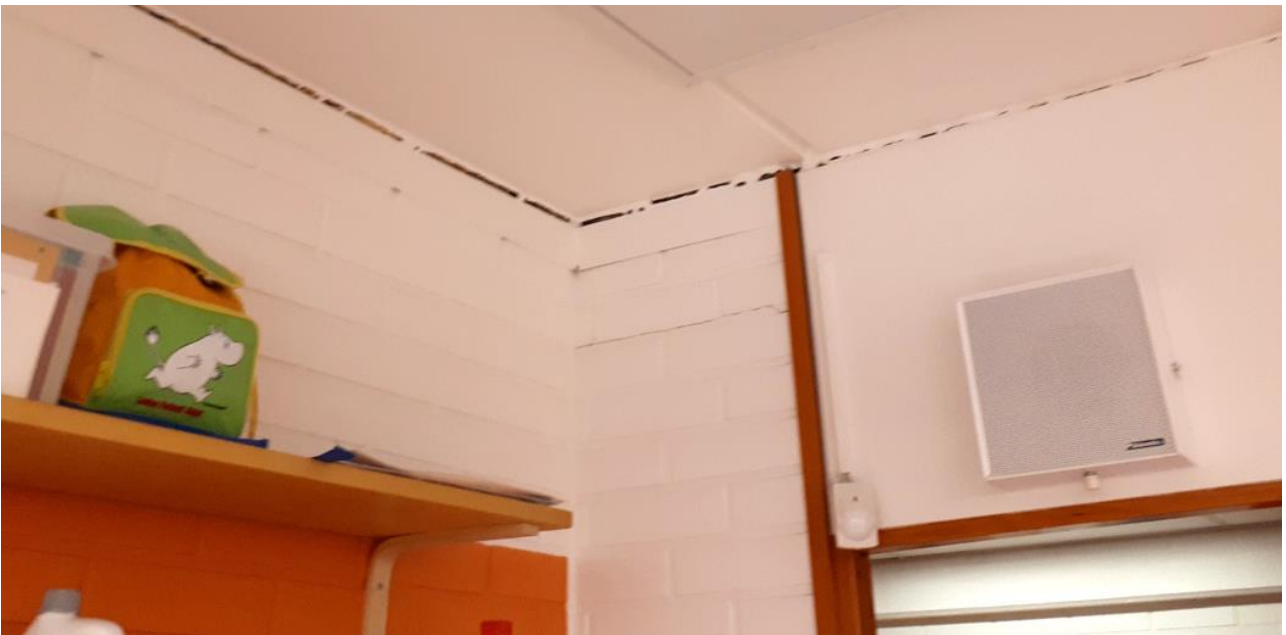
**Kuva 24.** Painumisesta aiheutuneita halkeamia seinässä. (Lähde: Vaasan kaupunki ja Vahanen Rakennusfysiikka Oy 2018)

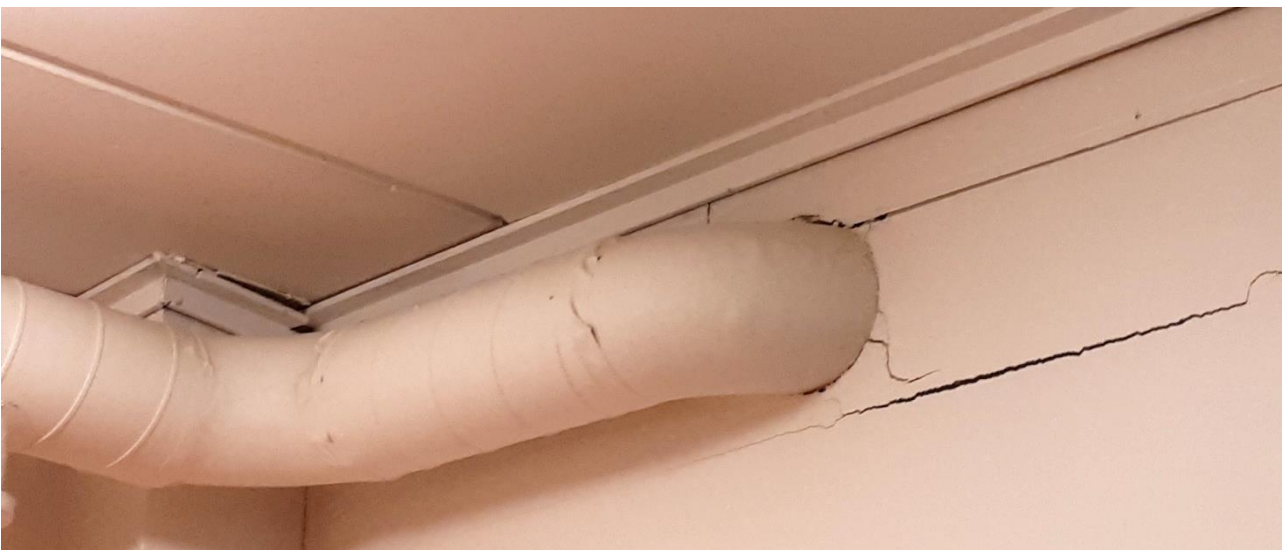
**Kuva 25.** Painumisesta aiheutuneita halkeamia seinässä. (Lähde: Vaasan kaupunki ja Vahanen Rakennusfysiikka Oy 2018)

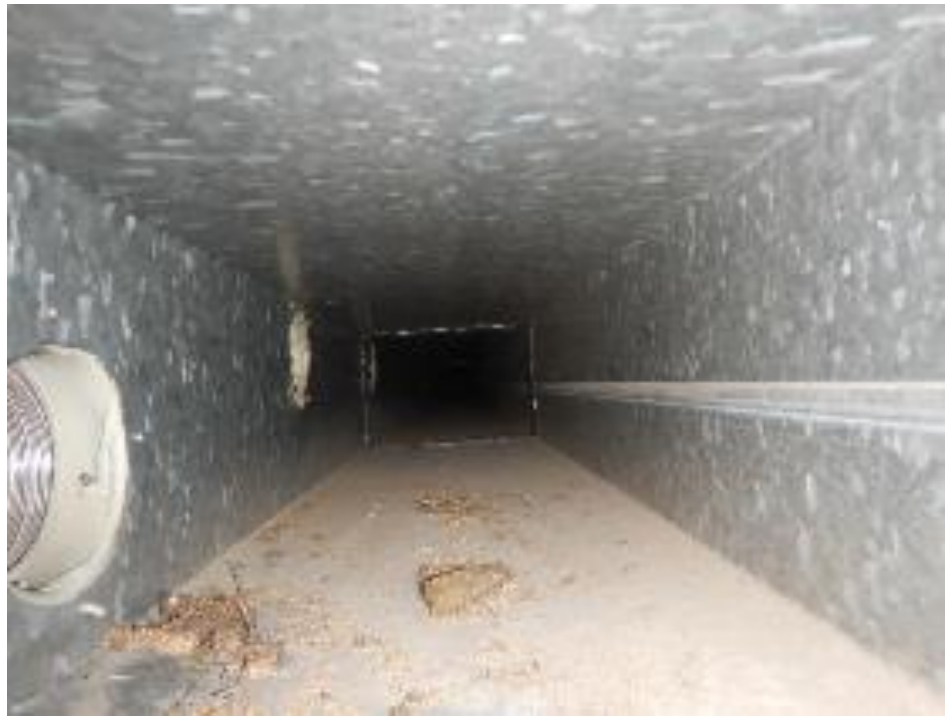
Neljä ilmanvaihtokonetta ovat käyttökänsä lopussa. Ilmanvaihtokanavistot ovat likaisia, sisältävät mineraalivillakuitulähteitä. Kanavat kulkevat osittain lattian alla ja onteloissa ja näiden puhdistaminen vaikeaa. Ilmamäärien säätö vaatii laajoja korjaus- ja uusimistoimenpiteitä. Tehtyjen tilamuutosten myötä ilmanjakoa ei ole muutettu vastaamaan nykytilannetta. Ilmanvaihtokanavisto ei ole tiivis, mm. ontelolaattojen läpi on tehty epätiivitä läpivientejä ja ilmanvaihtokanavan läpi on tehty sähköasennuksia. Palo-osastojen välillä puuttuu palopeltejä. Ilmanvaihtojärjestelmä tulisi kokonaisuudessaan uusia konehuoneineen, rakennusautomaatioineen, kanavistoineen ja koneineen.

**Kuva 26.** Ilmastointikanavissa on mineraalivillan paloja. (Lähde: Vaasan kaupunki ja Vahanen Rakennusfysiikka Oy 2018)

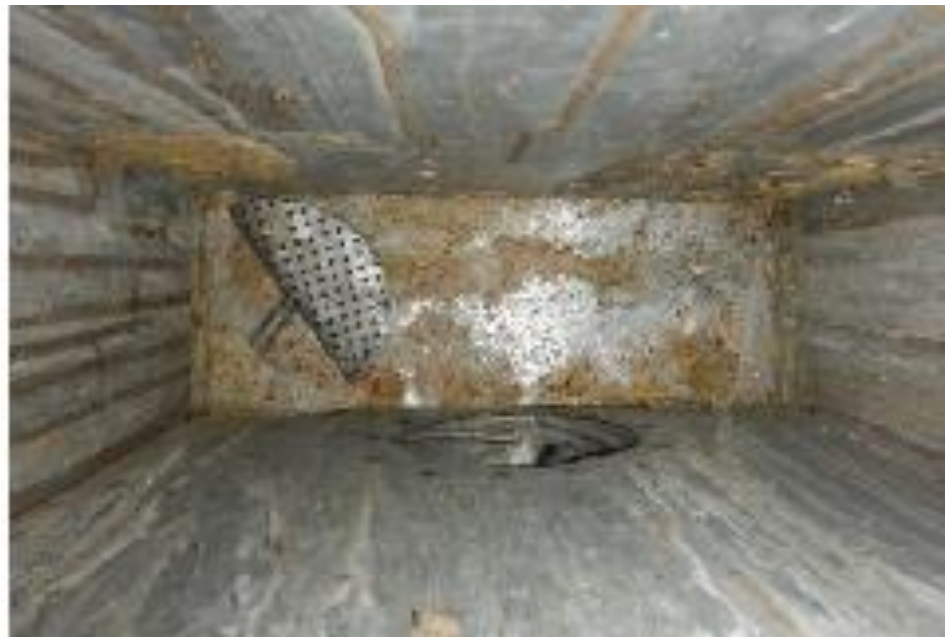
**Kuva 27.** Ilmastointikanavat ovat likaisia ja kuluneita. (Lähde: Vaasan kaupunki ja Vahanen Rakennusfysiikka Oy 2018)

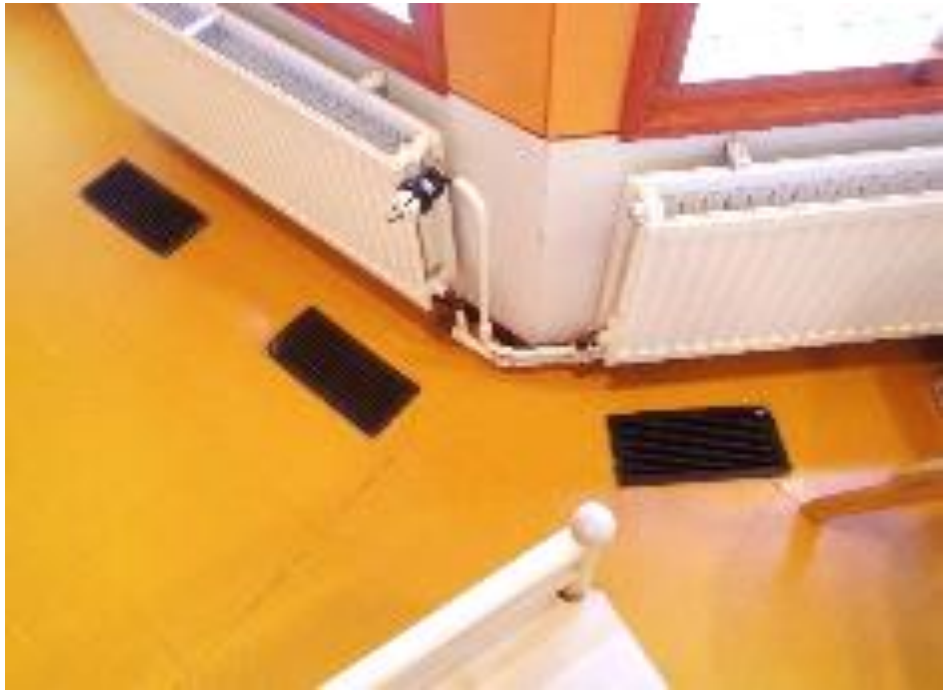
**Kuva 28.** Lattiassa olevia ilmakanavia (Lähde: Vahanen Rakennusfysiikka Oy 2018)
