Vaasan Saippuatehdas

Vanha tiilirakennus

KUNTOKARTOITUS

Lisätutkimus 06.10.2017

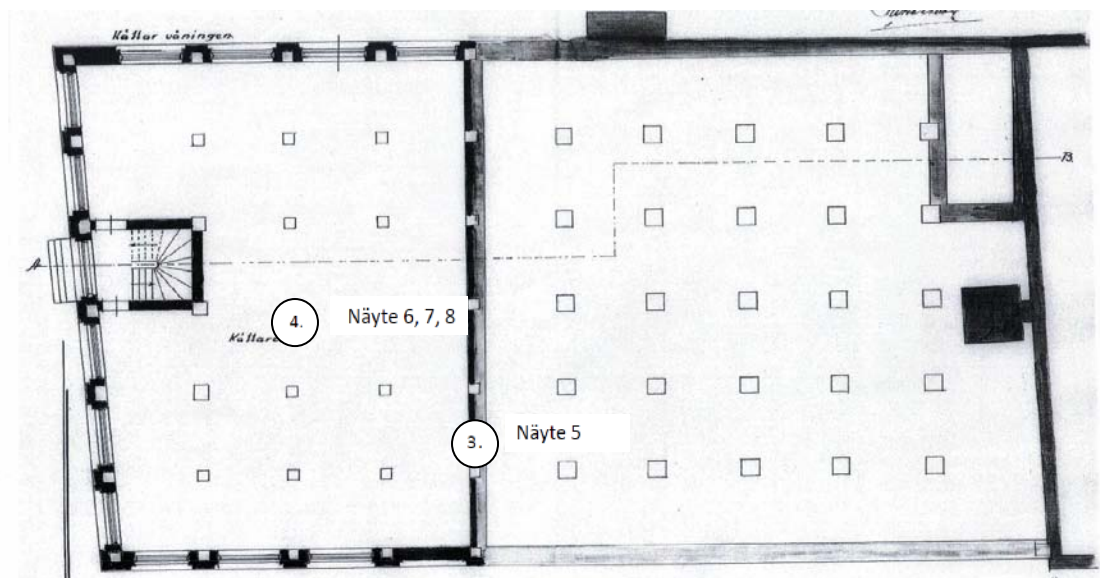
KELLARI:

Analyysivastaukset näyttivät 18000 mg/kg PAH – yhdisteitä väliseinän kosteussulussa. *Tämä arvo ylittää vahvasti ohjearvon joka on 200 mg/kg.*

Kellari, jota aluperin käytettiin verstaina; näytteet 3, 6, 7 ja 8.

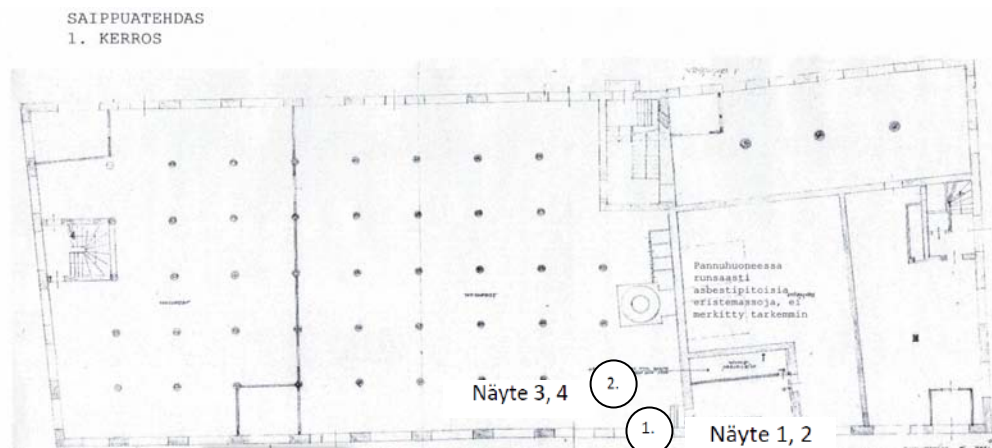
1. KERROS:

1. Kerros; näytteet 1, 2, 3 ja 4.

Näyte 1: 1. Kerros; ulkoseinä länteen – tiili sisäpuoli

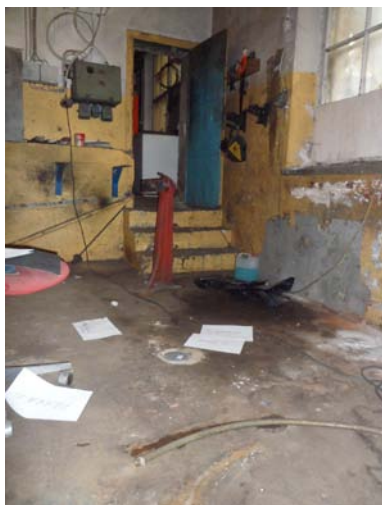
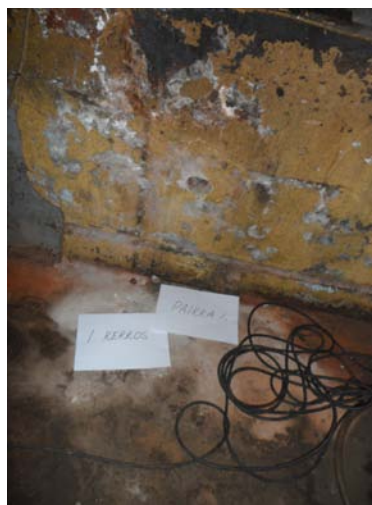
Hiekassa on kobolttia 35 mg/kg.

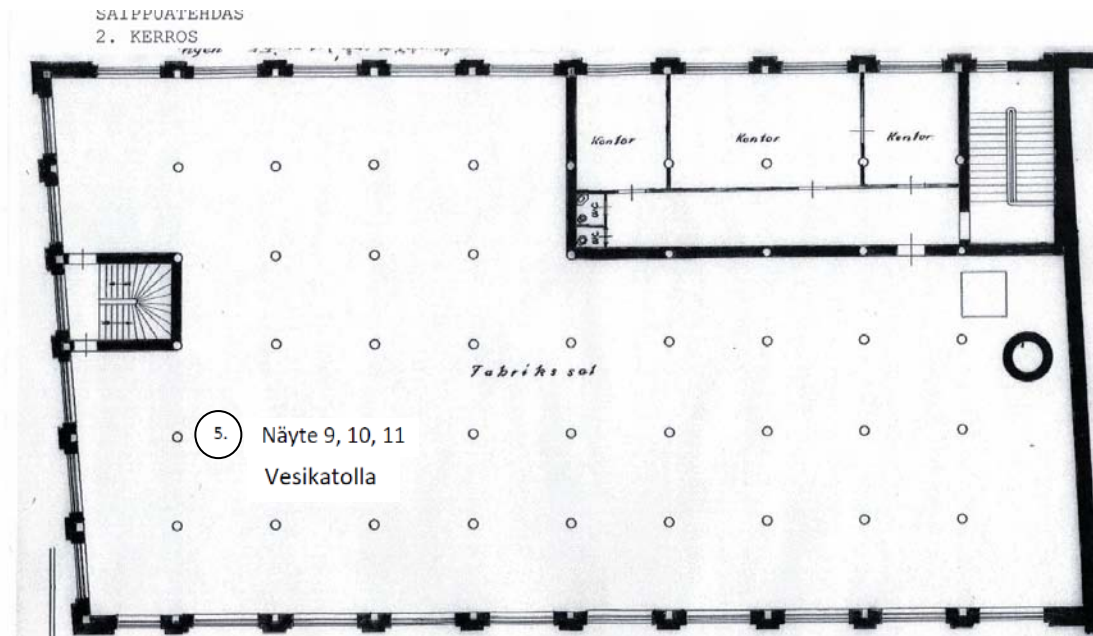
2.KERROS:

YLÄPOHJA – KENNOPALKISTO:

Näyte 9, 10, 11

Näyte sisältää liian korkeita mikrobipitoisuuksia. Analyysitulokset osoittavat mikrobivaurioita.

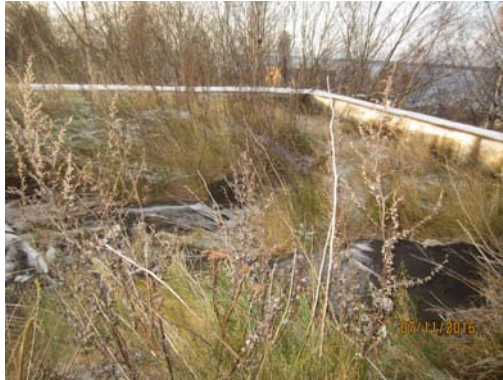
Vesikaton vanha kermi sisältää PAH – yhdisteitä. *Analysoitu määrä oli 600 mg/kg. Tämä arvo ylittää ohjearvon joka on 200 mg/kg.*

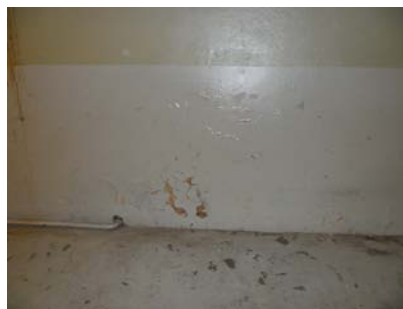
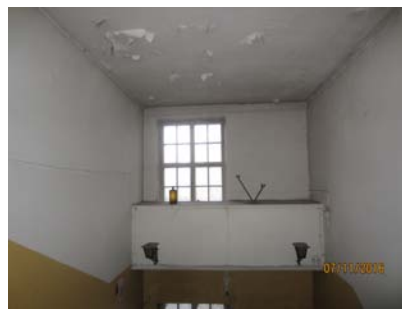
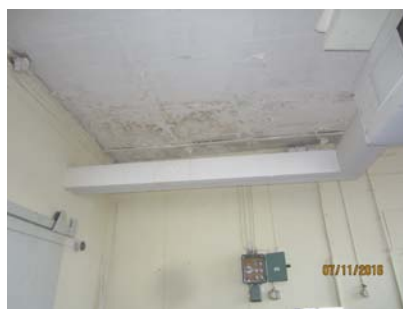
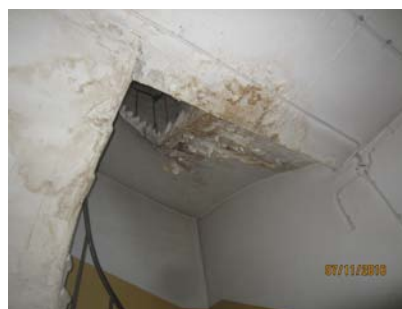
- Koko kiinteistö on kosteusvaurioitu.

- Öljyä on valunut välipohjan läpi useammassa paikassa.
