GERBYN RINTEEN ALUEEN ASEMAKAAVAN MUUTOS JA LAAJENNUS

KULTTUURIHISTORIALLINEN SELVITYS

LIITE 1. KOHDEKORTIT

INVENTOINTIKORTTI

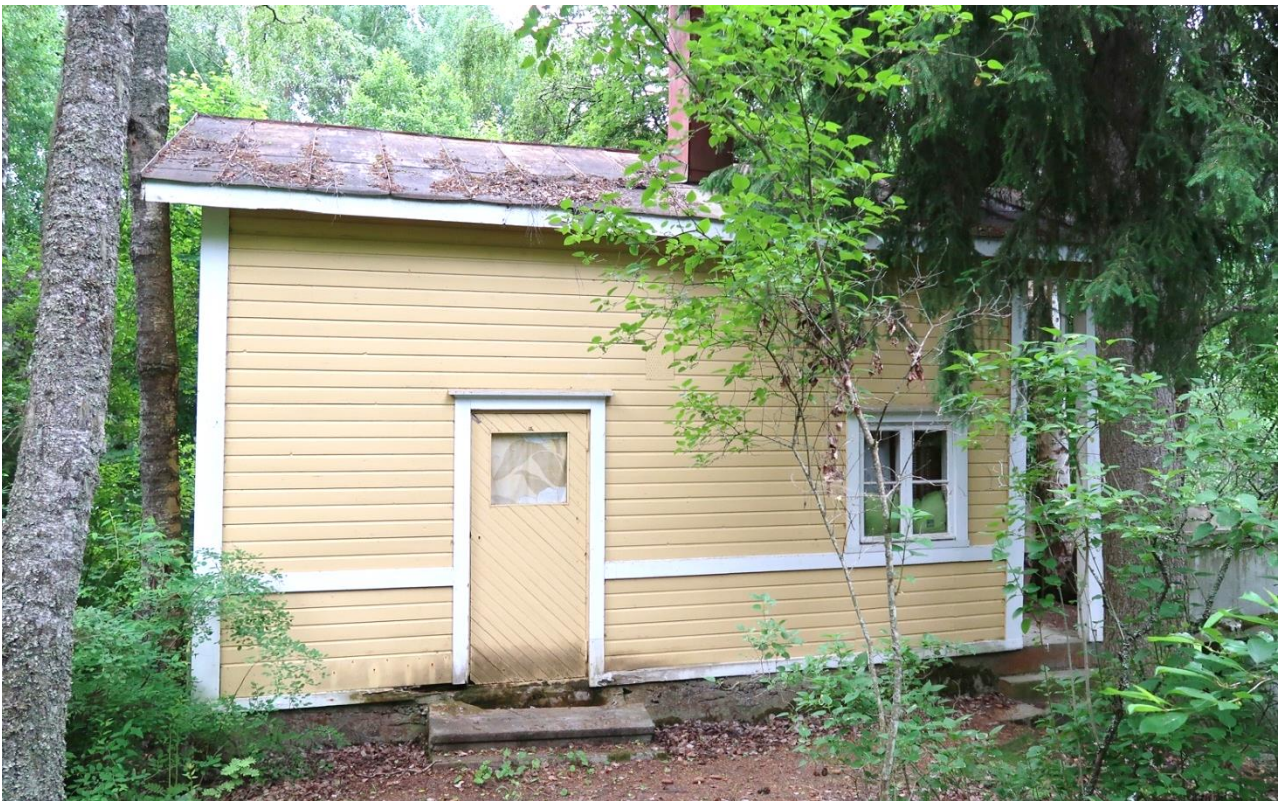
Saunan julkisivu pohjoisesta.

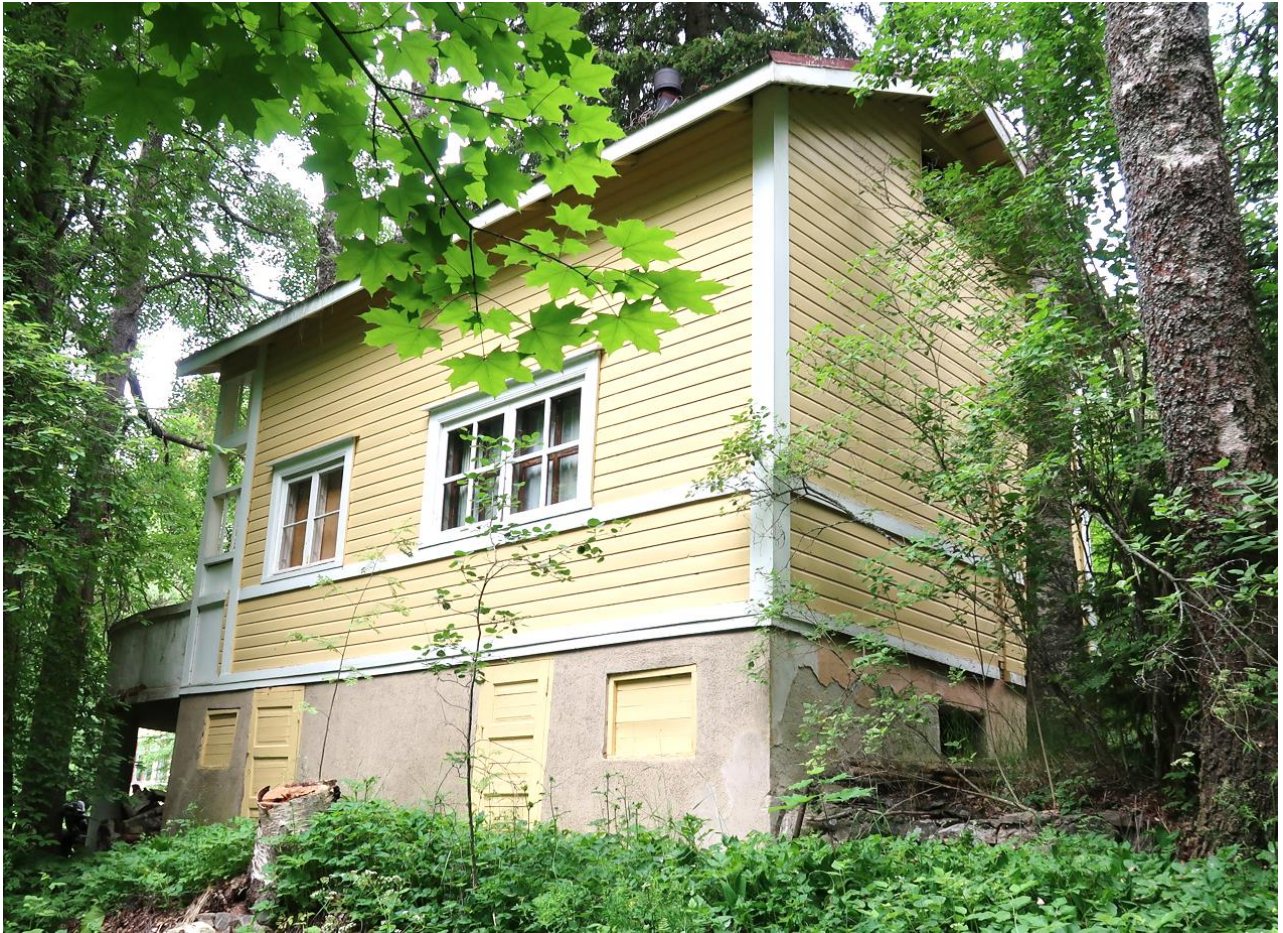
Sauna lännestä. Kellarikerroksessa on varastotilaa.

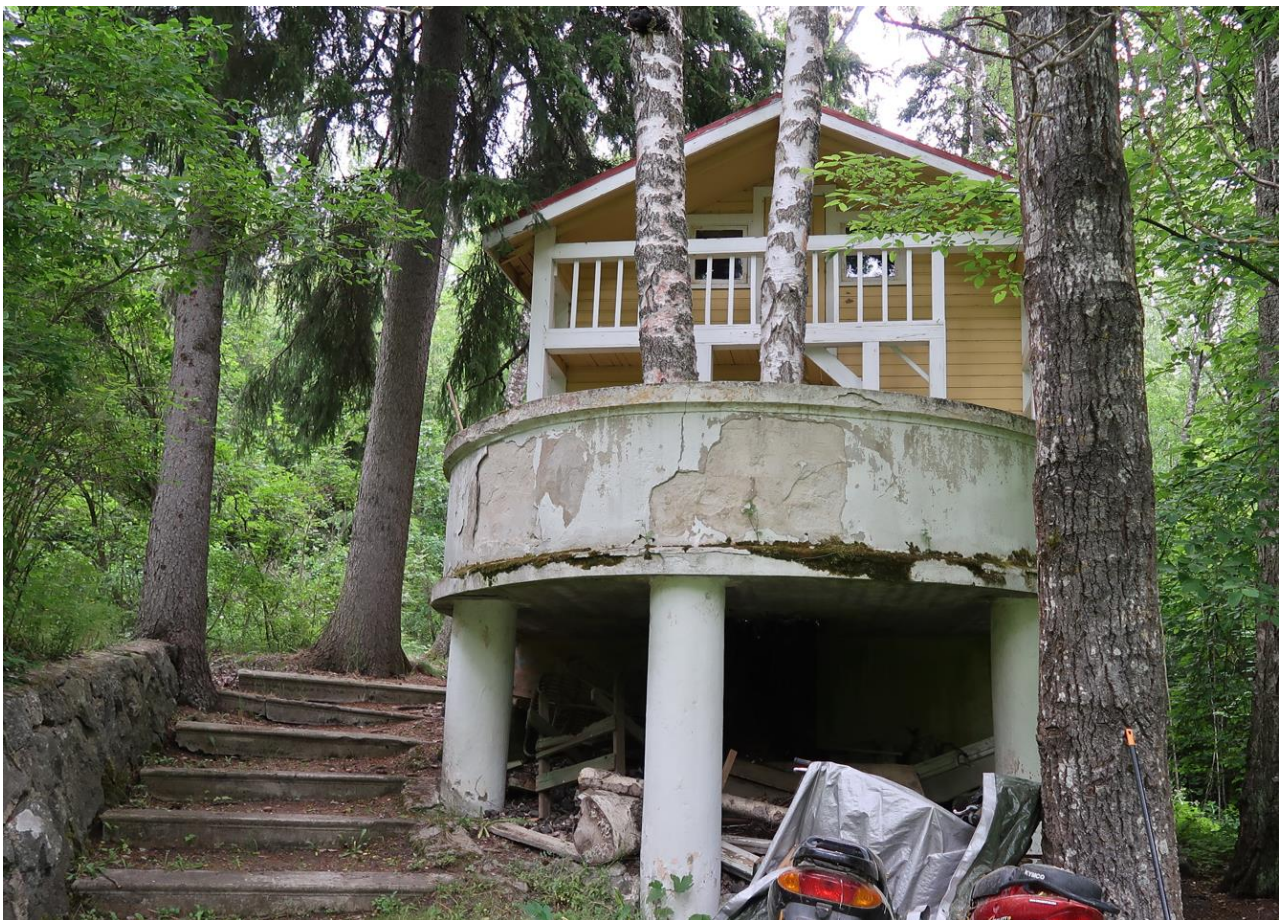
Sauna ja terassi lännen puolelta. Vasemmalla näkyy kivi/betonirakenteisia pengerryksiä ja kiviaitaa.

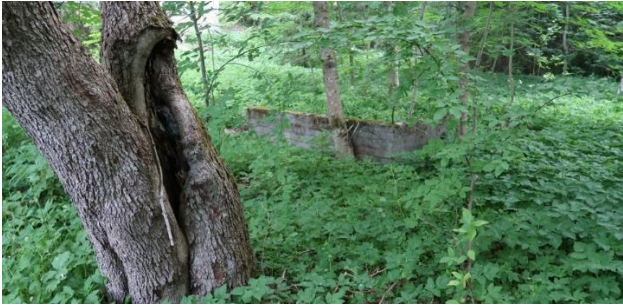
Vanhan kasvilavan perustukset pihan länsiosassa.
