Kulttuurihistoriaselvitys

30.8.2023

GERBYN RINTEEN ALUEEN ASEMAKAAVAN MUUTOS JA LAAJENNUS

KULTTUURIHISTORIALLINEN SELVITYS

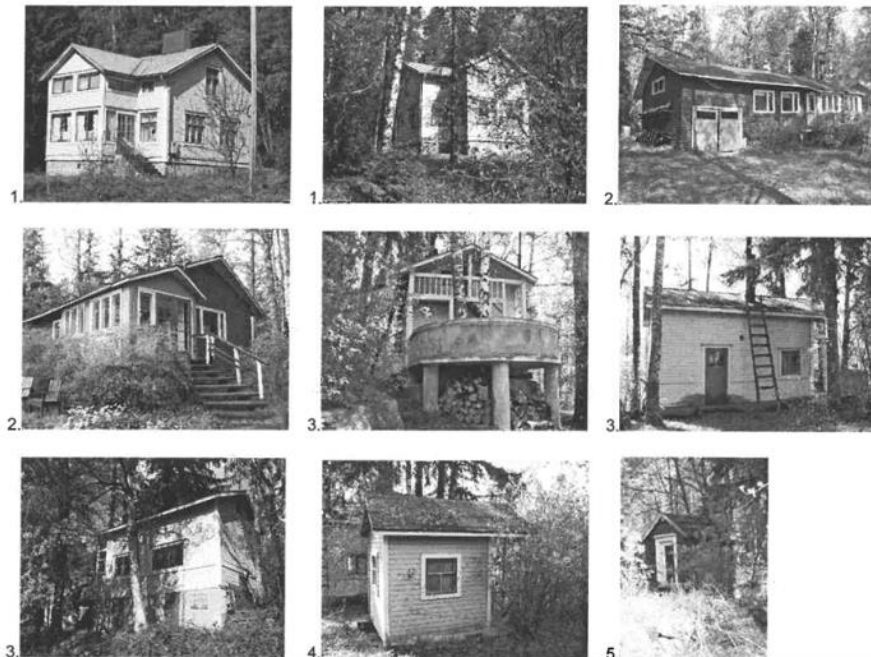
Kuva 14. Lomarakennusten pihapiirin rakennukset vuoden 2004 inventointikortista (Pohjanmaan museo).

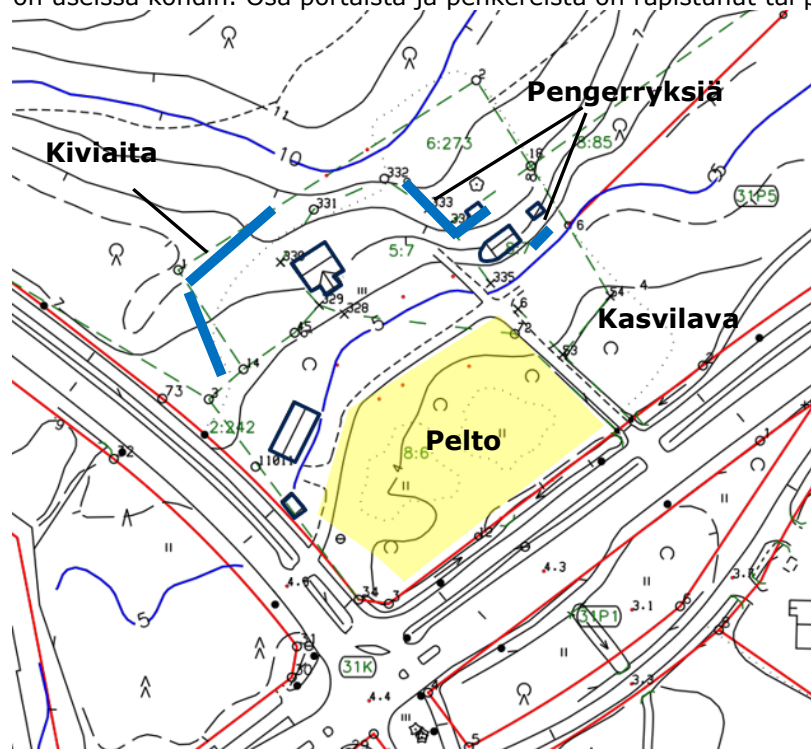
Lomarakennusten pihapiirissä on kaksiosainen vanha kiviaita. Kiviaita on osittain metsän keskellä ja kasvillisuuden ympäröimänä. Lisäksi saunan läheisyyteen rinteeseen on tehty n. 1930-40-luvuilla kivistä ja betonista kiveyksiä, pengerryksiä ja portaita. Reunakiviä ja muita kiviä piharakenteita on useissa kohdin. Osa portaista ja penkereistä on rapistunut tai peittyynyt kasvillisuuden alle.

Kuva 21. Kiviaita on pihan luoteisosassa ja näyttävimmät pengerrykset saunan läheisyydessä rinteessä. Pelto on sijainnut lähinnä tietä
