Palosaaren teollisuusalue

Rahkola ja Saippuan alueet
Inventoinnin päivitys

PALOSAAREN TEOLLISUUSALUE

Inventoinnin päivitys

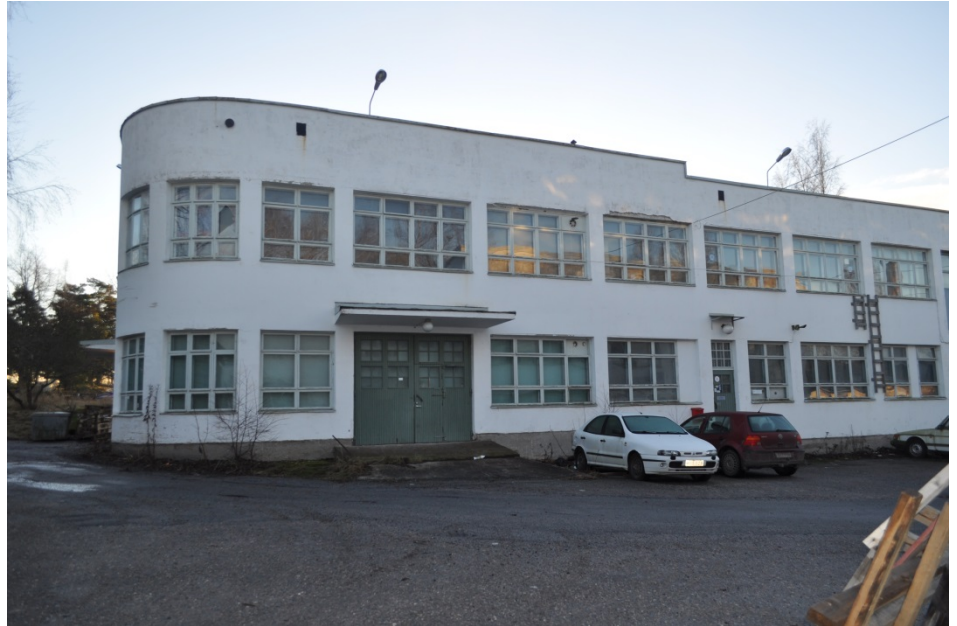
Tehdastilana toiminut tiilinen rakennus on rakennettu eri vaiheissa 1940-luvun lopulla ja 1950-luvulla. Rakennus

on tyyliiltään funktionalismia ja se on säilyttänyt hyvin alkuperäiset piirteensä laajennuksista ja muutoksista huolimatta.. Puurakenteinen makasiini on ollut nykyisen tehdasrakennuksen paikalla vielä 1930-luvulla ja osa IV on tämän rakennuksen rannanpuoleisin osa.

Kuvat 4 ja 5. Uudempi tehdasrakennus pohjoisen puoleiselta sisäpihalta.

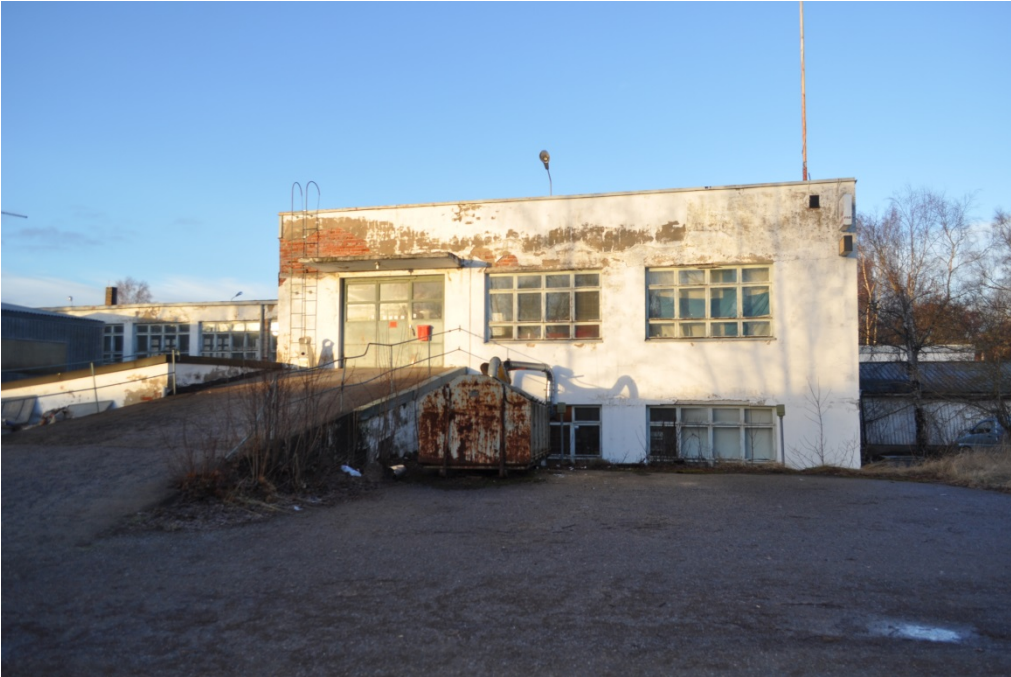
Kuva 6. Tehtaan eteläistä julkisivua.

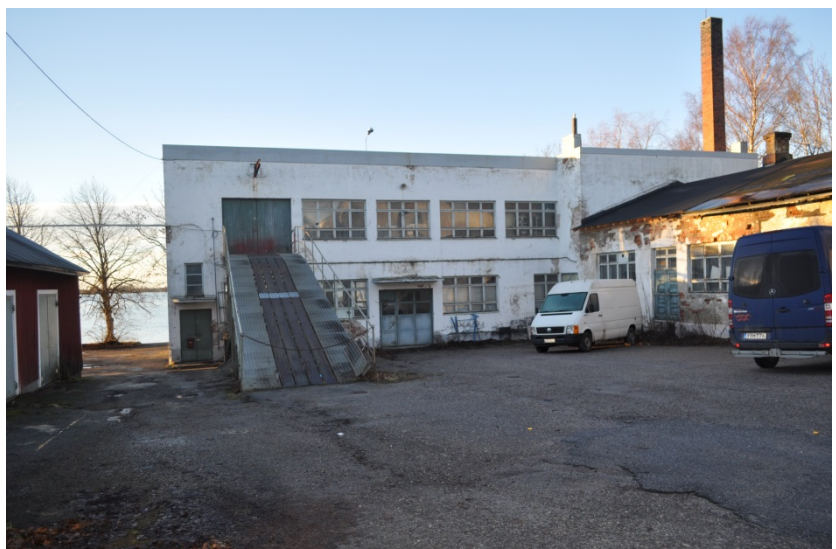
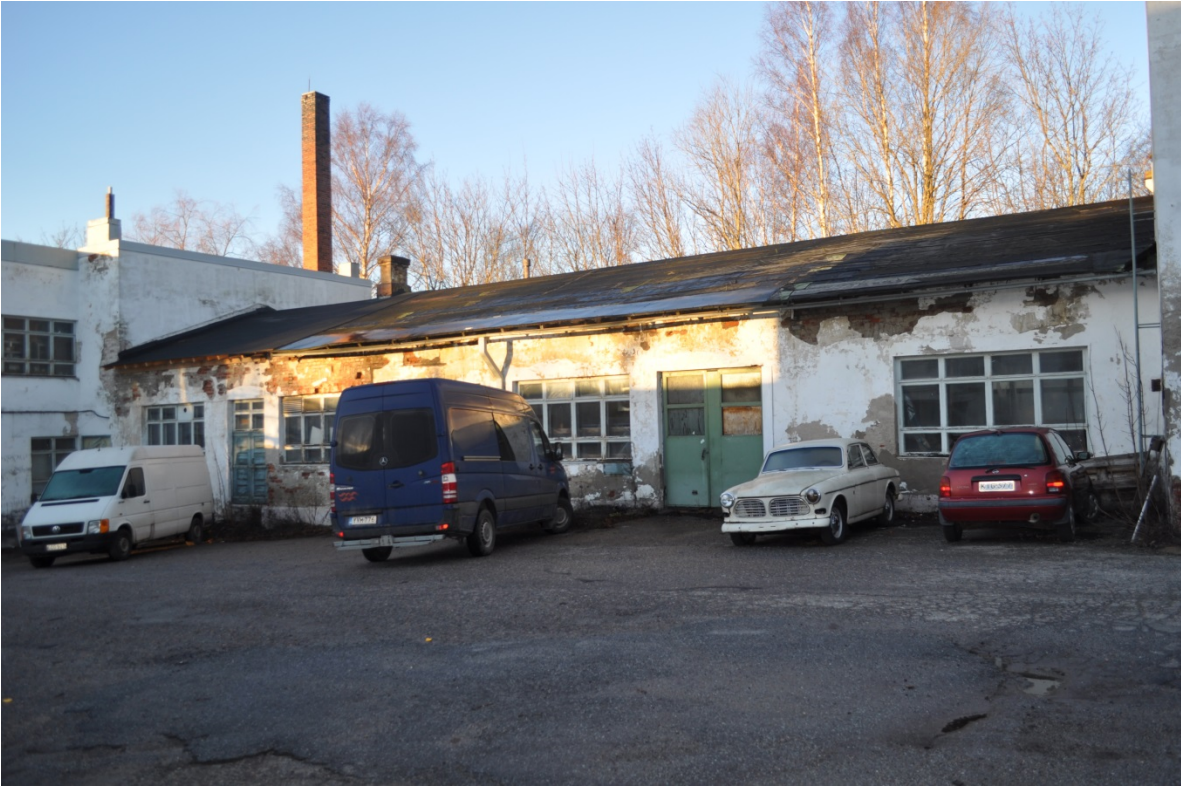
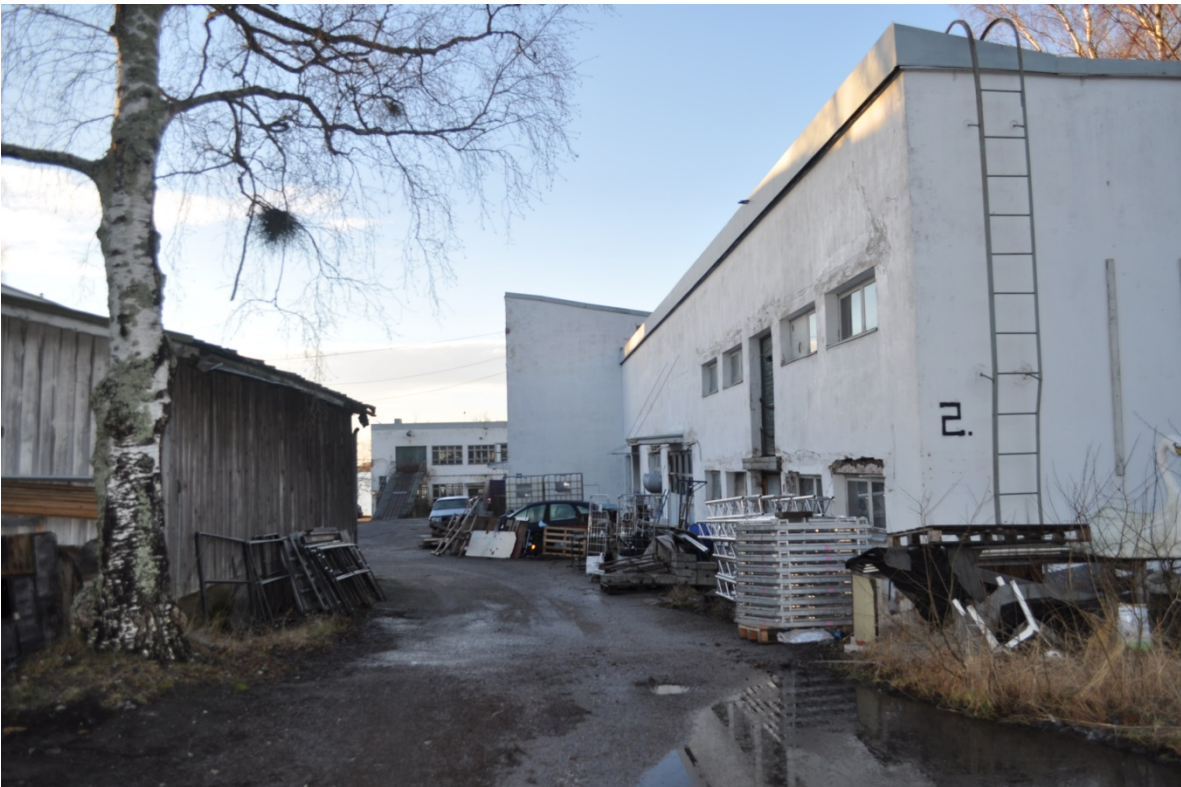
Kiinteistön vanhempi, tiilirakenteinen rakennuskokonaisuus muodostuu eri-ikäisistä rakennuksista. Osa X on muita osia selkeästi vanhempi ja todennäköisimmin peräisin sianteurastamoajalta. Inventoinnin mukaan rakennus on rakennettu vuonna 1890, mitä tukee rakennuksen ulkoseinässä näkyvät ikkuna- ja oviaukkojen holvikaaret.

Inventoinnin mukaan rakennus IX on rakennettu vuoden 1933 jälkeen ja tätä tukee rakennusvalvonnan arkistossa olevat asemapiirroksot, joista käy ilmi rakennuksen rannan puoleisen siiven rakennettun mahdollisesti 1936 ja pohjoispäähän laajennuksia vuonna 1938 eli osa XII. Osa XI on rakennuskokonaisuuden viimeiseksi valmistunut osa ja todennäköisesti rakennettu

Kuvat 6,7 ja 8. Tontin luoteisivulla sijaitseva tehdasrakennus muodostuu eri-ikäisistä osista. Kuvassa 7 oieva osa on jäljelle jäänyt osa vuonna 1890 rakennetusta sianteurastamon rakennuksesta.

Kohde	Arvotus 2016	Toimenpidesuositus
Varasto (Rakennus I)		
Venevaja/varasto (II-III)	H	
Tehdasrakennus (IV-VII)		
osa IV	H	
osat V-VII	R,H,M	A,K
Tehdasrakennus (IX-XII)		
Osa X	R,H,M	heikon kunnon vuoksi ei esitetä suojelua
Osat IX, XI ja XII	R,H,M	A,K
Osa XII	H,M	A,K
Rautavarasto	H,M

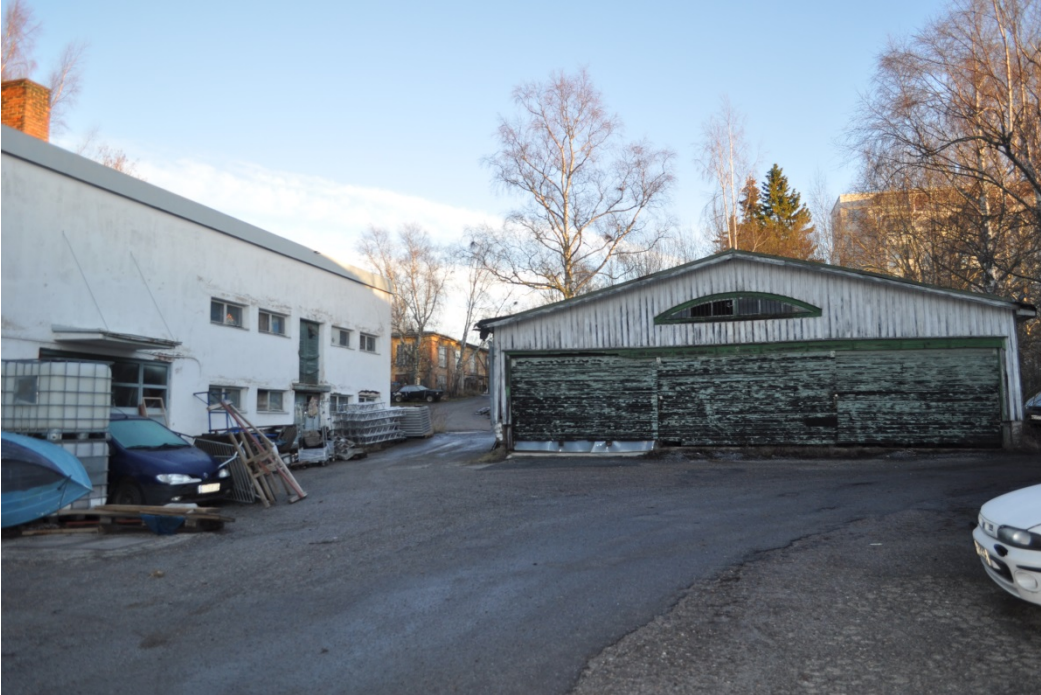
Kuva 9. Rautavarasto.

Puurakenteinen rautavarastorakennus on rankorakenteinen ja betoniperustukselle rakennettu kylmä varastotila. Rakennuksen ulkoasu on tyyliltään enemmän sotia edeltänyttä rakentamista, mutta sitä ei ole esitetty 1930-luvun asemapiirroksissa. Rakennus lienee rakennettu vuonna 1947, mutta on myös mahdollista, että rakennusta on silloin muokattu ja siirretty hieman pohjoisemmaksi.

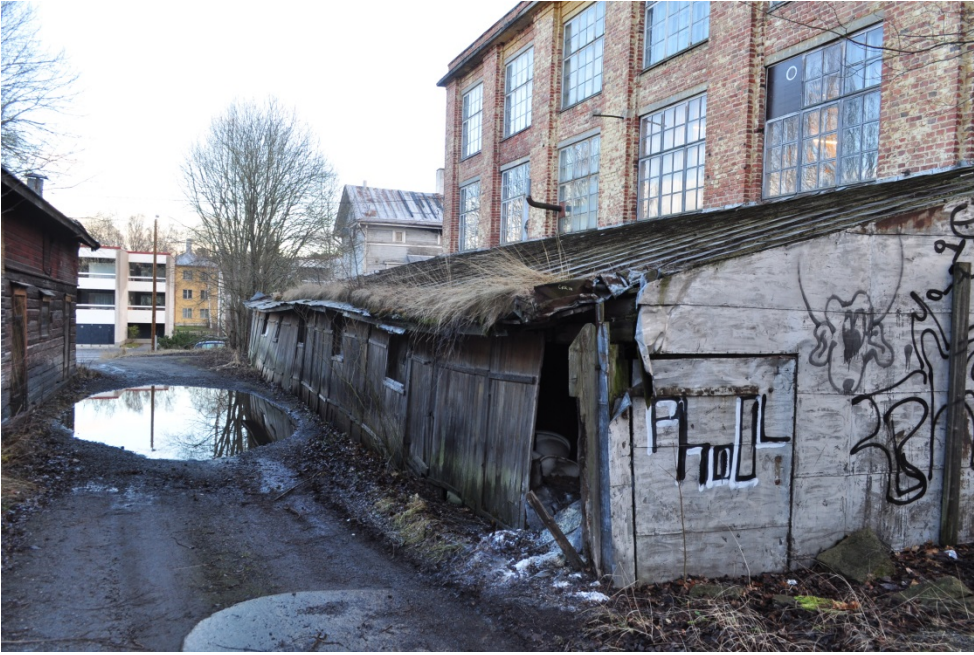
Saippuatehtaan rakennus valmistui vuonna 1928, edellisenä vuonna tulipalossa tuhoutuneen puurakenteisen tehdasrakennuksen tilalle. Tehdasrakennusta on laajennettu ja korotettu 1930- ja 1940-luvuilla. Tiilirakennuksen pohjoispäädystä on lisäksi pieni, puurakenteinen varasto-osa. Vanha tehdasrakennus toimii nykyisin työ- ja varastotiloina.

Kuvat 10 ja 11. Vanha saippuan tehdasrakennus vuonna 2015.

Kohde	Arvotus 2016	Toimenpidesuositus
Tehdas (Rakennus I)	R,H,M	A,K
Konttori (Rakennus II) myös portinvartijan rakennusosa	R,H,M	A,K
Varasto (Rakennus III)	H	
Luotsiasema(Rakennus V)	R,H,M	A,K
Varasto (Rakennus VI)	H	
Varasto (Rakennus VII)	H

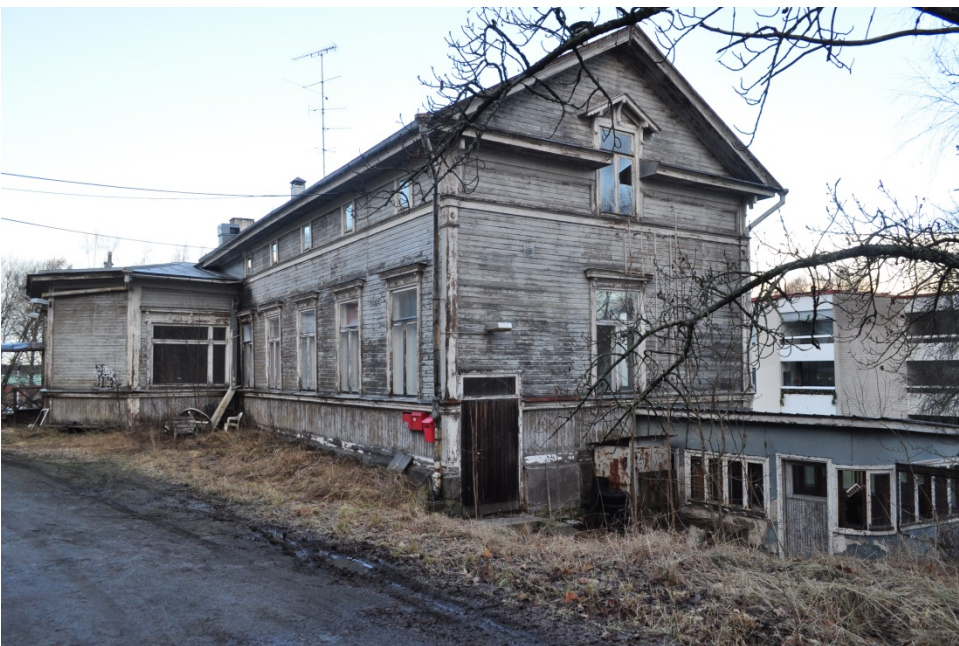
Alkuperin asuinrakennuksena toiminut rakennus on valmistunut Levoninkadun varteen vuonna 1897. Rakennus toimi pitkään Vaasan Saippuan konttoritiloina ja sen pätyyn rakennettiin tehtaan kulunvalvontaa varten portinvartijan rakennus vuonna 1953 E. Sjöbergin suunnitelmien mukaan. Myöhemmin rakennus on toiminut kahvilana ja nuorisotiloina.

Kuva 12. Entinen konttori-asuinrakennus ja portinvartijan rakennus vuonna 2015.

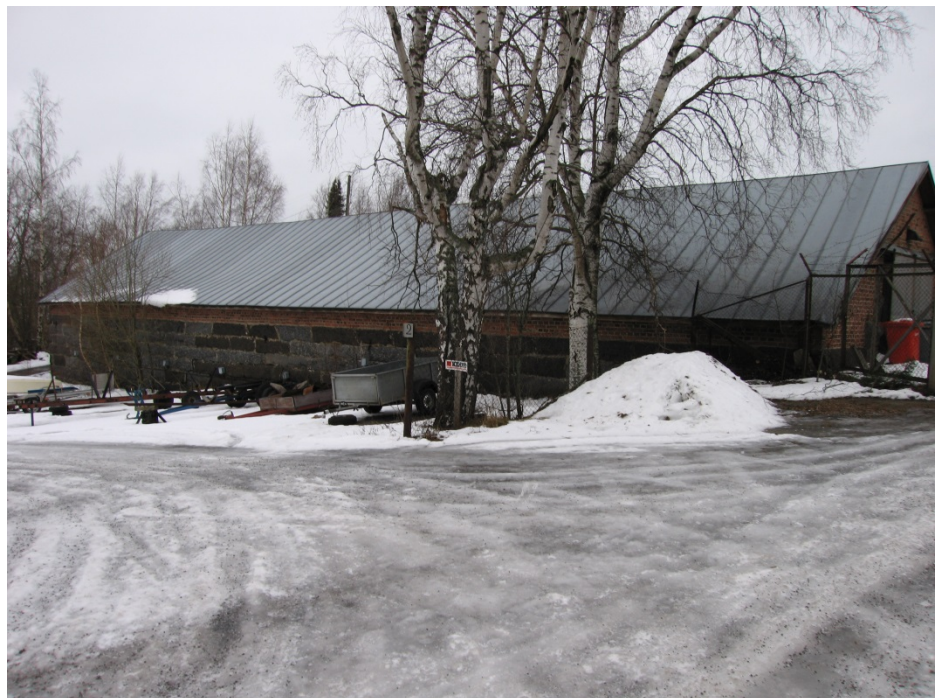
Kivi-, tiili- ja puurakenteinen makasiinirakennus valmistui Saippuan tehdasalueelle vuonna 1895. Rakennus toimi varastotiloina vielä 1990-luvulla, jolloin sen puurakenteet tuhoutuivat tulipalossa. Rakennuksen kivrakenteiset osat on purettu vain muutama vuosi sitten.

Kuva 14. Makasiinirakennus vuonna 2005. Kuva Kaj Höglund

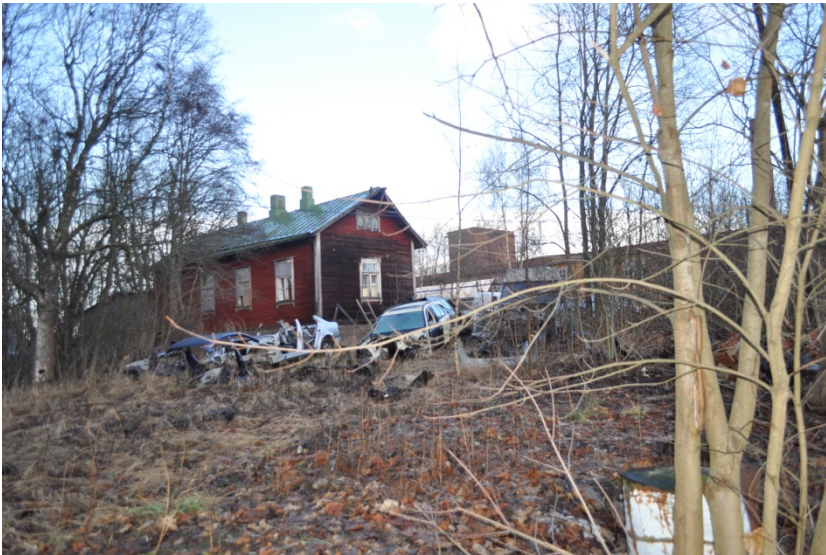
Luotsiasema Palosaarelle perustettiin jo 1800-luvulla ja uusi hirsirunkoinen luotsiaseman rakennus valmistui vuonna 1900. Luotsiaseman rakennus on säilynyt rungoltaan hyvin alkuperäisenä, joitain muutoksia ulkoasussa on tehty. Rakennukseen myöhemmin liitetty varastokatos on purettu 2000-luvulla.

Kuva 15. Luotsiaseman rakennus vuonna 2015.

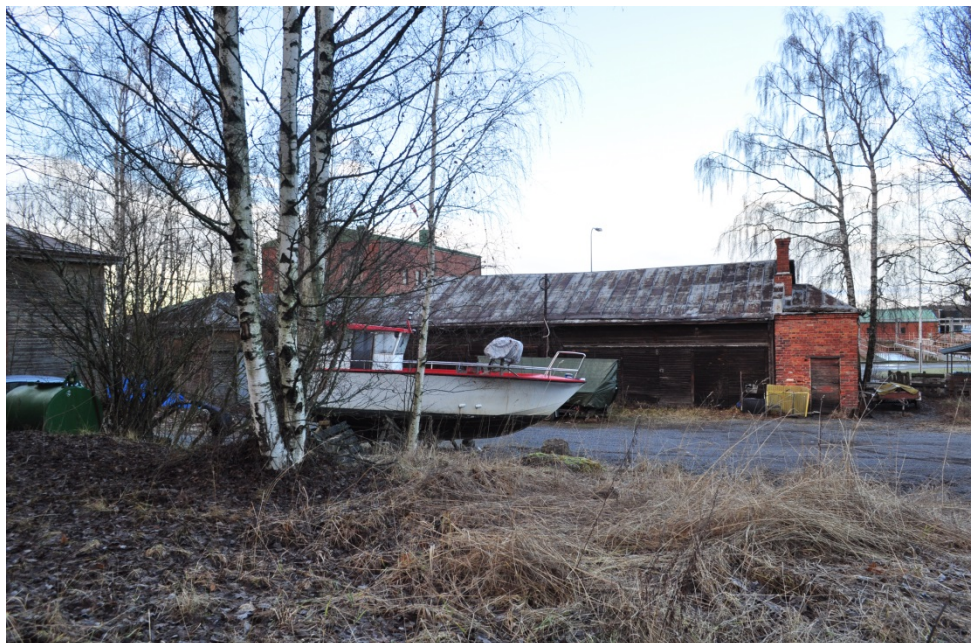
Tehdasalueen pohjoisreunassa sijaitseva puurakenteinen varastorakennus on valmistunut vuonna 1929 mahdollisesti I. Dahlsin suunnitelmien mukaan. Rakennuksessa on hirsirakenteinen leveämpi osa sekä rankorakenteinen varasto ja lisäksi pieni tiilirunkoinen huone Levoninkadun puoleisessa päätyosassa.

Kuva 17. Varastorakennus
Levoninkadulta.

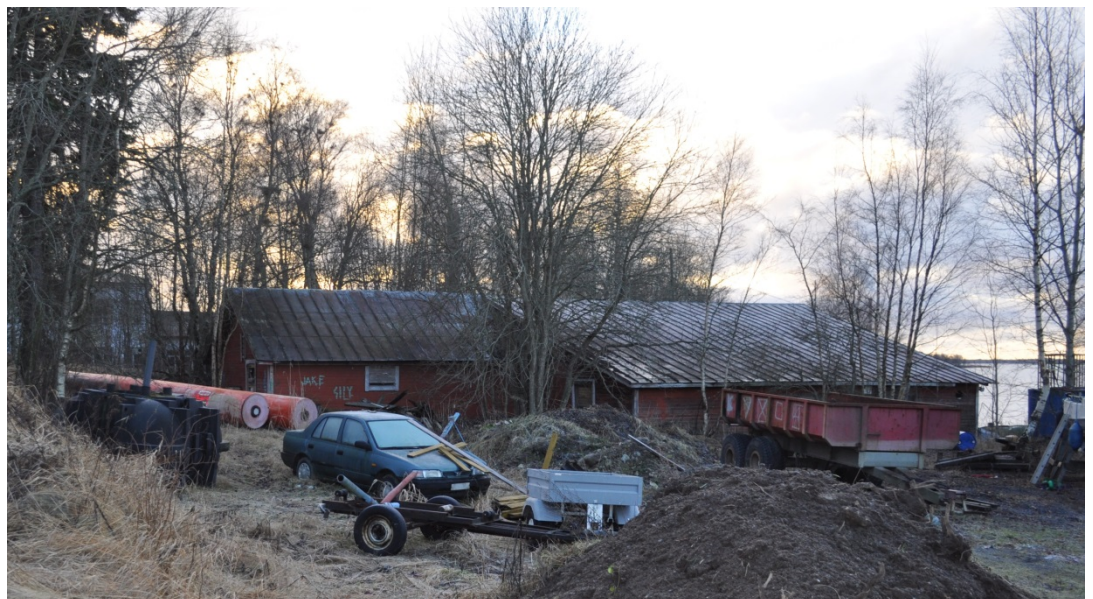
Varasto/makasiinirakennus on ollut Vaasan Saippuatehtaan omistuksessa ja kuuluu edelleen kiinteistölle. Kiinteistörekisterin mukaan makasiini on rakennettu vuonna 1900, mutta rakennus voi olla myös vanhempi. Rakennus melko lailla nykyistä muotoa vastaavana on nähtävillä 1900-luvun ilmakuvissa. Makasiinirakennusta on muokattu useasti sen historian aikana, mutta erityisesti etelänpuoleinen julkisivu on säilyttänyt piirteitä 1900-luvun alkupuolelta.

Kuva 18.
Venevaja/varasto
marraskuussa
2015.

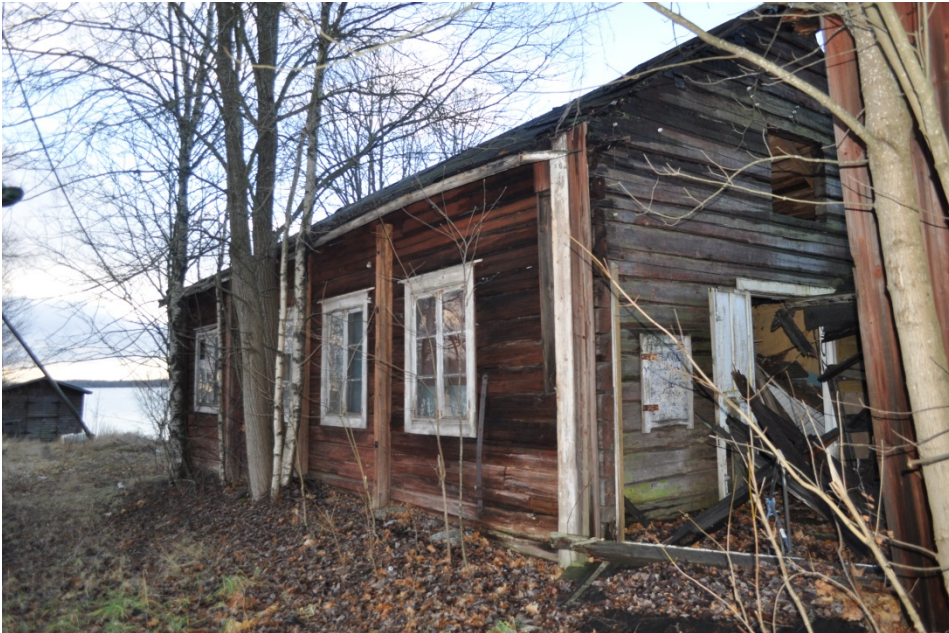
Rahkolan vanhemman tehdasrakennuksen suuntaisena, pääty rantaa kohti sijoitettuna on jäljellä osa vanhasta makasiinirakennuksesta. Kiinteistörekisteri antaa rakennukselle rakennusvuodeksi 1900, mutta Vaasan Merimuseon johtajan Unto Lintalan tutkimuksien mukaan rakennus kuuluu laivanvarustaja Wolffin telakka-alueen rakennuksiin ja siten peräisin 1800-luvulta. Rakennuksen rannan puoleinen pää on ilmeisesti toiminut pajana. Karttakuvassa (Kartta 3.) on vielä näkyvissä suurehko rakennuskokonaisuus, mutta tästä on jäljellä enää meren puoleisin osa eli kyseinen pajarakennus. Rakennuskokonaisuus näkyy yhtenäisenä ja hyväkuntoisena 1900-luvun alkupuolen ilmakuvissa ja vielä 1950-luvun ilmakuvassa Rahkolan tehdasalueesta, jolloin makasiini/paja näkyy kuvan taustalla. Rakennus on tunnistettavissa myös vuoden 1893 kartasta. Myös tämä rakennus on ollut Vaasan Saippuatehtaan omistuksessa ja kuuluu edelleen kiinteistölle.

Kuva 19. Pajarakennus marraskuussa 2015.

Kohde	Arvotus 2016	Toimenpidesuositus
Varasto/Makasiini	H	
Makasiini/Paja	R,H,M	Kohde erittäin huonokuntoinen.

Vaasan Saippuan kiinteistön ranta-alue on osa vanhaa laivanvarustaja Wolffin telakka- aluetta. Vanha telakka-alue on historiallisesti merkittävä ja ranta-alueen vanhat kivrakenteet tulee huomioida sekä mahdollisuuksien mukaan säästää alueen suunnittelussa sekä tulevissa muutos- ja korjaustöissä.
