GERBYN RINTEEN ALUEEN ASEMAKAAVAN MUUTOS JA LAAJENNUS

KULTTUURIHISTORIALLINEN SELVITYS

LIITE 1. KOHDEKORTIT

INVENTOINTIKORTTI

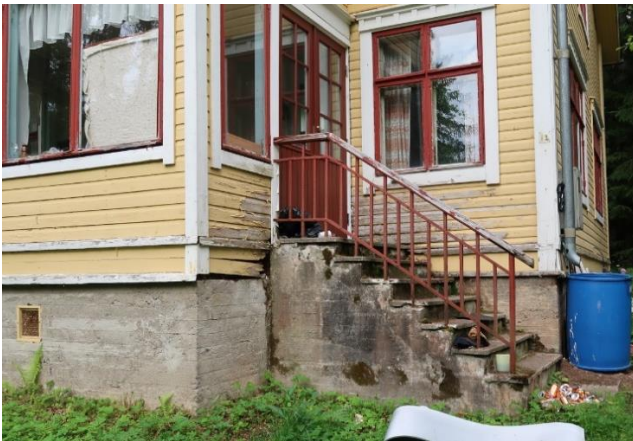
Verannan sisäänkäynti kaakkoissivulla.

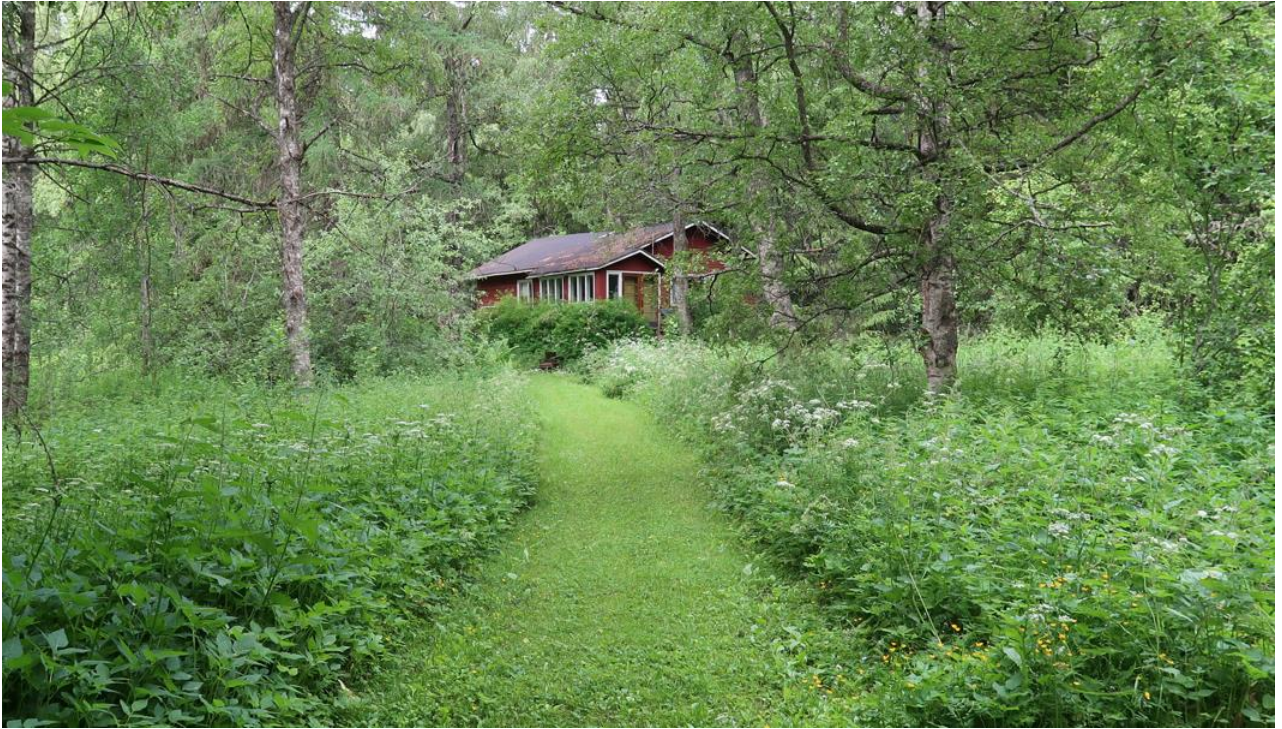
Rakennus pihapolulta päin.

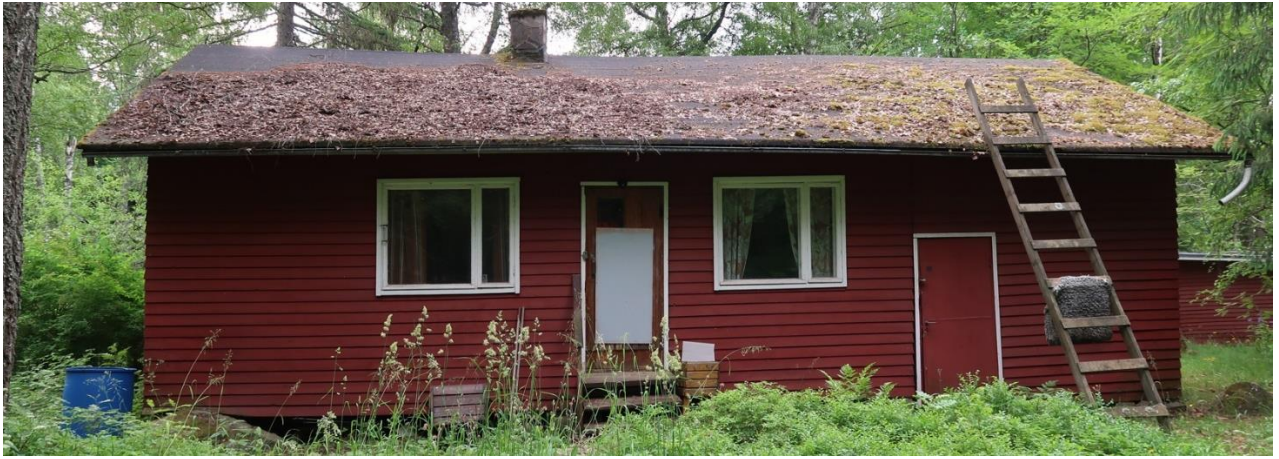
Julkisivu luoteeseen.

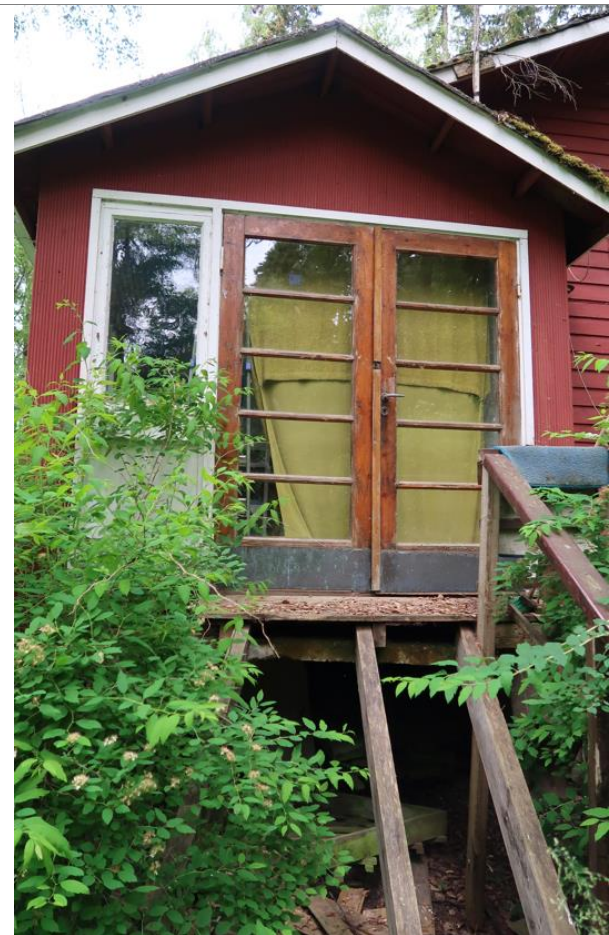
Verannan portaikon runkoa.

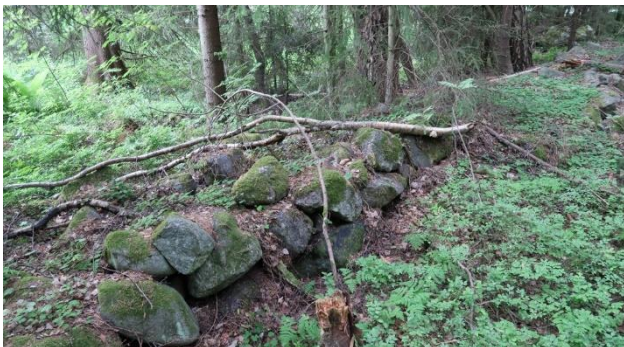
Kiviaidan pohjoisempaa osaa.

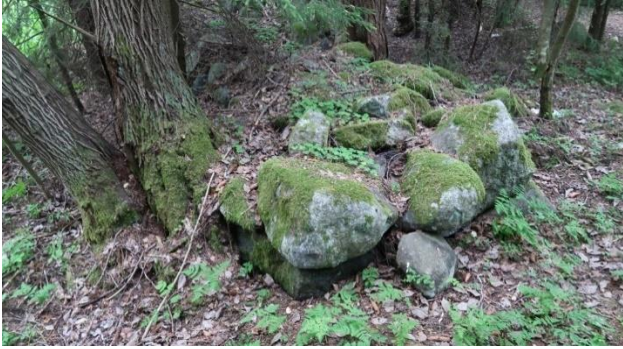
Kiviaidan aukko
